Vilniaus senamiesčio atnaujinimo agentūra

KULTŪROS PAVELDO OBJEKTO BŪKLĖS PATIKRINIMO AKTAS

1. Pavadinimas namų kompleksas
2. Kultūros vertybių registro unikalus kodas 27454 (27455 pietų namas, 27456 vakarų namas, 27457 rytų namas)
3. Adresas Bernardinų g. 6
4. Valdytojas _____
(vardas, pavardė, gyv. vieta, tel. numeris/juridinio asmens pavadinimas, teisinė forma, buveinė, kodas, tel. numeris)
5. Paskelbtas ar nepaskelbtas saugomu kultūros paveldo objektu valstybės saugomas
6. Ankstesnio būklės patikrinimo data ir akto numeris _____

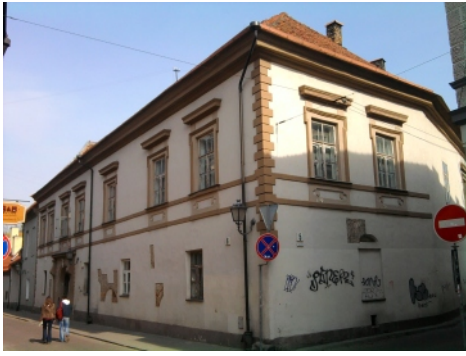
F1

Pietų namas stovi prie Bernardinų g. ir Šiltadaržio g. kampo(F1, F2, F3). Dvieju aukštų g. fasadai tinkuoti. Bernardinų g. fasado Ia. aukšte yra trys langai(nekeisti). Kairėje fasado pusėje yra puošnus arkinių vartų portalas su lipdybiniu dekoru(F2, F4). Antro a. 7 langai yra nekeisti, su apvadais ir sandrikais. Po langais – horizontalios traukos. Virš vartų portalo esantis IIa. langas dekoruotas apvadu su voliutomis. Fasado kampai akcentuoti rustais. Fasade Ia. lygyje atidengti buvusių arku fragmentai(F5). Šiltadaržio g. fasade Ia. langų nėra, tik viena buv. lango niša. IIa. yra du langai kaip ir Bernardinų g. fasade(F6). Gatvės korpuso kiemo fasade(F7) langai nekeisti, be apvadu. Pietų namo kiemo fligeliuose(F8, F10) Ia. langai nekeisti. IIa. langai nekeisti, su apvadais kaip gatvės fasade, Fligelių kampai rustuoti. Pietų namo stogo danga – keraminės čerpės. Kaminai netinkuoti, galvutės apskardintos. Pravažiavimo perdanga dalinai cilindrinis skliautas, dalinai plokščia(F23, F24). Pravažiavimo danga – betoninės trinkelės(F25).

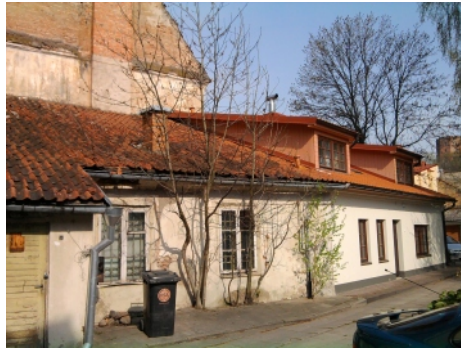
F11

Vakarų namas stovi yra vieno aukšto. Fasadas tinkuotas. Pietinėje namo dalyje langai nekeisti(F11). Šiaurinė namo dalis(F11, F12) suremontuota, langai pakeisti, sutvarkytas cokolis. Šioje dalyje pakeista keraminių čerpių danga, ant stogo įrengti du tūriniai stoglangiai(F11, F13), kaminas apskardintas, pietinėje dalyje – netinkuotas.

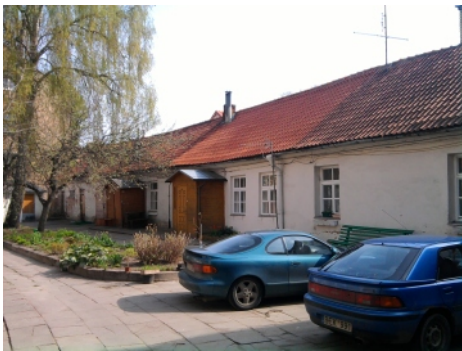
F14

Rytų namas(F14, F15) yra vieno aukšto, stovi palei Šiltadaržio g. Kiemo fasade langai nekeisti, bet sutvarkyti. Šiltadaržio g. fasade yra trys langai, dalis langų pakeisti – plastikiniai, 2 su apsauginėmis žaliuzėmis, langų dalinimas skirtingas(F16, F18). Fasado tinkas aptrupėjęs(F17, F19). Stogo danga – keraminės čerpės, dalis stogo dangos pakeista(F14). Kaminai netinkuoti, galvutės apskardintos. Lietaus vanduo nuvedamas į kiemą. Gatvės fasade lietvamzdžių nėra.

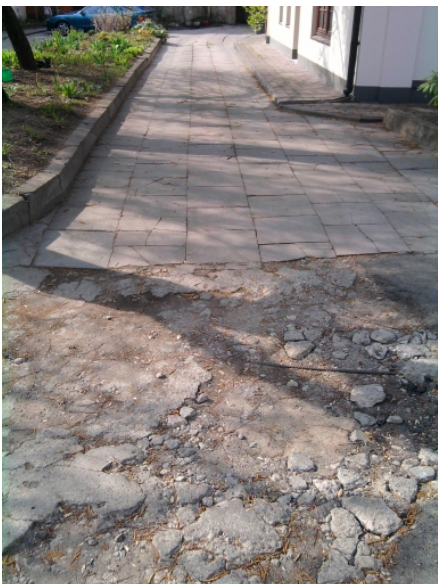
F26

Kiemo danga – betoninės plytelės ir ištrupėjęs asfaltas(F26, F27, F28). Kiemo viduryje, žalioje salelėje, auga trys medžiai(F27), šiaurės rytinėje dalyje, prie tvoros(F28) – vienas medis.
