KULTŪROS PAVELDO OBJEKTO BŪKLĖS PATIKRINIMO AKTAS

1. Pavadinimas namas
2. Kultūros vertybių registro unikalus kodas
3. Adresas Bernardinų g. 7
4. Valdytojas
(vardas, pavardė, gyv. vieta, tel. numeris/juridinio asmens pavadinimas, teisinė forma, buveinė, kodas, tel. numeris)
5. Paskelbtas ar nepaskelbtas saugomu kultūros paveldo objektu
6. Ankstesnio būklės patikrinimo data ir akto numeris

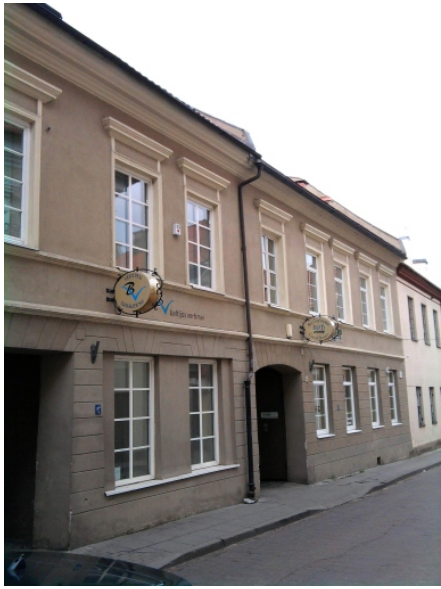
F1

8. Kultūros paveldo objekto būklės apibūdinimas Dvieju a. pastato pagrindinis (š.r.) Bernardinų g. fasadas tinkuotas. I a. rustuotas. Gatvės fasade visi langai pakeisti, mediniai(F1, F2). Gatvės korpuso kiemo 3 aukštu fasade trečiame aukšte vienas langas pakeistas, kitas ne(F3), antrame aukšte nekeisti. Kiemo fasaduose dažai nutrinti ir išblukę. Kiemo fligelyje visų trijų aukštų langai pakeisti(F3-F8). Gatvės korpuse yra pravažiavimas į kiemą su mediniais vartais(F10). Pravažiavimo perdanga – cilindrinis skliautas(F9), danga – betoninės plytelės(F9). Visų korpusų stogo danga – keraminės čerpės, kaminais tinkuoti, jų galvutės apskardintos. Gatvės fasade lietaus vanduo nuvestas į kanalizaciją, kieme lietaus vanduo nubėga į kiemą. Kiemo danga – betoninės plytelės(F11). Kieme yra požeminis statinys nedaug iškeltas virš žemės paviršiaus(F12, F13). Kieme auga beržas(F4).
