Vilniaus senamiesčio atnaujinimo agentūra

KULTŪROS PAVELDO OBJEKTO BŪKLĖS PATIKRINIMO AKTAS

1. Pavadinimas Pastatų komplekso, vad. L. opacinskių rū mais rū mai
2. Kultūros vertybių registro unikalus kodas 24966
3. Adresas Bernardinų g. 8
4. Valdytojas _____
(vardas, pavardė, gyv. vieta, tel. numeris/juridinio asmens pavadinimas, teisinė forma, buveinė, kodas, tel. numeris)
5. Paskelbtas ar nepaskelbtas saugomu kultūros paveldo objektu valstybės saugomas
6. Ankstesnio būklės patikrinimo data ir akto numeris _____

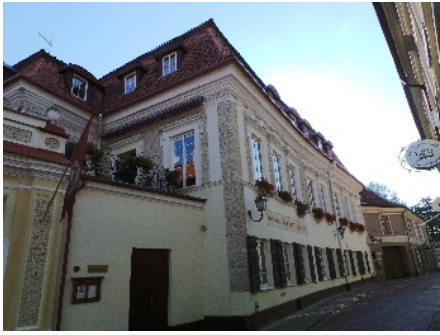
F1

8. Kultūros paveldo objekto būklės apibūdinimas Pastatas yra dviejų yra dviejų aukštų su mansarda. Pastate įrengtas viešbutis. Rūmai susideda iš keturių korpusų. Pagrindinis korpusas stovi prie bernardinų gatvės(F01). Fasade visi langai pakeisti, pirmo aukšto langai su medinėmis langinėmis, ant stogo įrengti tūriniai stoglangiai(F02-04). Vakarinis korpuso fasadas yra kieme su dideliais arkiniais langais(F05-07), langai pakeisti. Visų kitų korpusų fasadai sutvarkyti, langai pakeisti, ant stogų įrengti tūriniai stoglangiai(F08-19, F23)). Pastato stogo danga keraminių čerpių. Lietaus vanduo nuo stogų nuvestas ant kiemo dangos ir į lietaus kanalizaciją(F20). Kiemo danga – betoninės plytelės(F20-21) ir betoninės trinkelės(F22).
