KULTŪROS PAVELDO OBJEKTO BŪKLĖS PATIKRINIMO AKTAS

1. Pavadinimas _____ *namas* _____
2. Kultūros vertybių registro unikalus kodas _____ *26996* _____
3. Adresas _____ *Bokšto g. 16* _____
4. Valdytojas _____
(vardas, pavardė, gyv. vieta, tel. numeris/juridinio asmens pavadinimas, teisinė forma, buveinė, kodas, tel. numeris)
5. Paskelbtas ar nepaskelbtas saugomu kultūros paveldo objektu _____ *valstybės saugomas* _____
6. Ankstesnio būklės patikrinimo data ir akto numeris _____

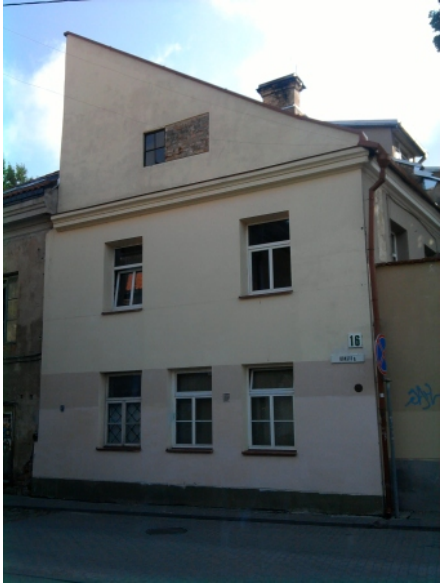
F1

8. Kultūros paveldo objekto būklės apibūdinimas Pastatas yra dviejų aukštų su mansarda, visi fasadai tinkuoti. Šiaurinės pastato dalies vakarinis pastato fasadas orientuotas į Bokšto gatvę(F01). Pietinis fasadas orientuotas į kiemą(F02-03). Fasade visi langai pakeisti, likusios tik vienos senos durys pirmame aukšte. Antrame aukšte yra galerija. Galerijos konstrukcija skliautu mūrytos geltonos plytos ant metalinių sijų(F06), dalis galerijos dangos yra apirusi(F07). Ant stogo įrengti tūriniai ir plokštuminiai stoglangiai(F08-09). Kaminai sutvarkyti(F09). Vakarinis pastato korpusas remontuojamas. Vakariame fasade visi butų langai pakeisti, nekeistas tik laiptinės langas(F10). Virš įėjimų į namą yra skirtingi stogeliai(F13-14). Pietiniame fasade visi langai pakeisti(F11). Rytiniame fasade daugelis langų pakeisti, tik dalyje pirmo aukšto išlikę seni langai su langinėmis(F17). Rytiniame fasade yra dvi terasos su balkonai virš jų(F16-17). Stogo danga keraminės čerpės. Lietaus vanduo nuo pastato nuvedamas ant kiemo dangos(F18-19). Kiemą nuo Bokšto gatvės skiria tinkuota mūrinė tvora su nišomis(F24). Kiemo danga lauko rieduliai(F20). Kieme auga seni medžiai(F02, 21). Pietinėje ir rytinėje kiemo dalyje ir prie pastato vyksta remonto darbai(F22-24).
