Vilniaus senamiesčio atnaujinimo agentūra

KULTŪROS PAVELDO OBJEKTO BŪKLĖS PATIKRINIMO AKTAS

1. Pavadinimas _____ *namas* _____
2. Kultūros vertybių registro unikalus kodas _____ *1056* _____
3. Adresas _____ *Didžioji g. 17* _____
4. Valdytojas _____
(vardas, pavardė, gyv. vieta, tel. numeris/juridinio asmens pavadinimas, teisinė forma, buveinė, kodas, tel. numeris)
5. Paskelbtas ar nepaskelbtas saugomu kultūros paveldo objektu _____ *valstybės saugomas* _____
6. Ankstesnio būklės patikrinimo data ir akto numeris _____

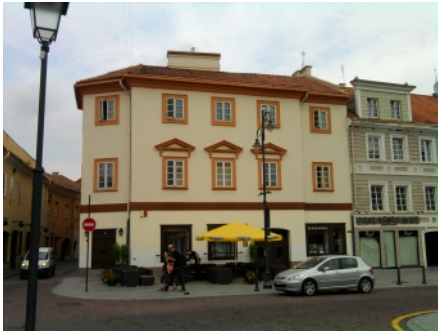
F1

8. Kultūros paveldo objekto būklės apibūdinimas Pastatas yra trijų aukštų, stovi Didžiosios ir Stiklių gatvių kampe. Didžiosios gatvės fasadas tinkuotas(F01). Pirmo aukšto langai ir durys pakeisti restauracijos metu(F02-04). Pravažiavimas į kiemą yra su medinėmis varčiomis(F05). Pravažiavimo perdanga cilindrinis skliautas(F06), danga betoninės trinkelės(F07). Antro ir trečio aukštų langai nekeisti(F08). Stiklių gatvės fasade atidengtas senas restauruotas plytų mūras(F10-12), tik viršutinis aukštas tinkuotas. Stogo danga keraminės čerpės, kaminai tinkuoti, sutvarkyti. Lietaus vanduo Didžiojoje gatvėje nuvestas į lietaus kanalizaciją(F13), o Stiklių gatvėje nuvestas ant šaligatvių dangos(F14-15).
