Vilniaus senamiesčio atnaujinimo agentūra
(dokumento sudarytojo pavadinimas)

KULTŪROS PAVELDO OBJEKTO BŪKLĖS PATIKRINIMO AKTAS

1. Pavadinimas pastatų komplekso pietryčių pastatas
2. Kultūros vertybių registro unikalus kodas 26990
3. Adresas Didžioji g. 19/Stiklių g. 2
4. Valdytojas _____
(vardas, pavardė, gyv. vieta, tel. numeris/juridinio asmens pavadinimas, teisinė forma, buveinė, kodas, tel. numeris)
5. Paskelbtas ar nepaskelbtas saugomu kultūros paveldo objektu valstybės saugomas
6. Ankstesnio būklės patikrinimo data ir akto numeris _____

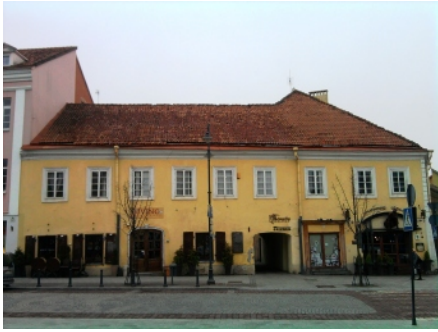
F1

8. Kultūros paveldo objekto būklės apibūdinimas Pastatas yra dviejų aukštų, tinkuotas, pagrindiniu, Rytiniu, fasadu orientuotas į Didžiąją gatvę(F01). Pirmame aukšte yra komercinės paskirties patalpos, jų langai ir durys pakeistos, medinės. Antro aukšto langai nekeisti. Pravažiavimo į kiemą danga yra betoninės plytelės su natūralių akmenų intarpais(F02-03), perdanga cilindrinis skliautas(F04-05, F18). Pravažiavimo angoje neliko medinių varčių(F19-20). Cokolis paveiktas drėgmės, aprūpėjęs(F10-11). Kiemo fasade antrame aukšte įstiklintos buvusios įtrauktos galerijos(F06-07). Fasadas daugelyje vietų aprūpėjęs, vietomis užlopytas(F08-09). Stogo danga keraminės čerpės. Gatvės pusėje čerpės sutrupėjęs(F12). Kiemo pusėje stoge įrengti įtraukti stoglangiai(F06, F13). Kaminas tinkuotas. Kieme prie fasado pritvirtintas ventiliacijos vamzdis(F07). Lietaus vanduo nuvestas į lietaus kanalizaciją(F15). Kiemo danga betoninės plytelės(F17).
