KULTŪROS PAVELDO OBJEKTO BŪKLĖS PATIKRINIMO AKTAS

1. Pavadinimas Statinių komplekso, vad. Franko namais, šiaurės vakarų korpusas
2. Kultūros vertybių registro unikalus kodas 27293
3. Adresas Didžioji g. 1, Švarco g. 2
4. Valdytojas _____
(vardas, pavardė, gyv. vieta, tel. numeris/juridinio asmens pavadinimas, teisinė forma, buveinė, kodas, tel. numeris)
5. Paskelbtas ar nepaskelbtas saugomu kultūros paveldo objektu valstybės saugomas
6. Ankstesnio būklės patikrinimo data ir akto numeris _____

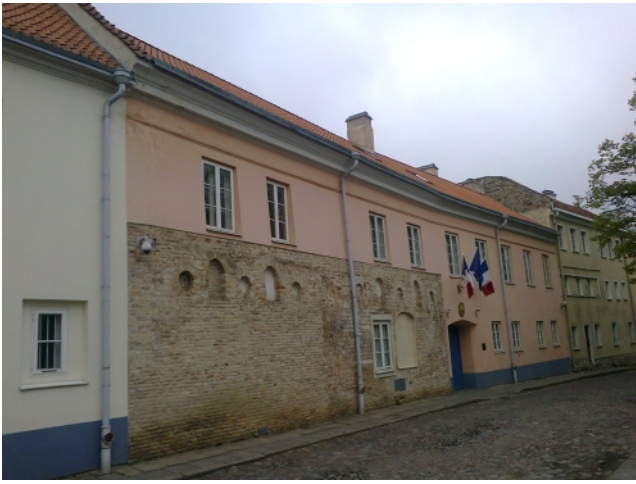
F1

8. Kultūros paveldo objekto būklės apibūdinimas Pastatas yra dviejų aukštų, fasadai tinkuoti(F01). Dalyje fasado pirmame aukšte atidengtas autentiškas plytų mūras(F02). Pravažiavimo į kiemą angoje yra medinės varčios(F03). Stogo danga keraminės čerpės, stoge įrengti plokštuminiai stoglangiai(F04). Lietaus vanduo nuo stogo nuvestas į lietaus vandens surinkimo kanalizaciją.
