Vilniaus senamiesčio atnaujinimo agentūra

**KULTŪROS PAVELDO OBJEKTO BŪKLĖS PATIKRINIMO AKTAS**

1. Pavadinimas \_\_\_\_\_ namas \_\_\_\_\_
2. Kultūros vertybių registro unikalus kodas \_\_\_\_\_ 1060 \_\_\_\_\_
3. Adresas \_\_\_\_\_ Didžioji g. 25 \_\_\_\_\_
4. Valdytojas \_\_\_\_\_  
(vardas, pavardė, gyv. vieta, tel. numeris/juridinio asmens pavadinimas, teisinė forma, buveinė, kodas, tel. numeris)
5. Paskelbtas ar nepaskelbtas saugomu kultūros paveldo objektu \_\_\_\_\_ valstybės saugomas \_\_\_\_\_
6. Ankstesnio būklės patikrinimo data ir akto numeris \_\_\_\_\_

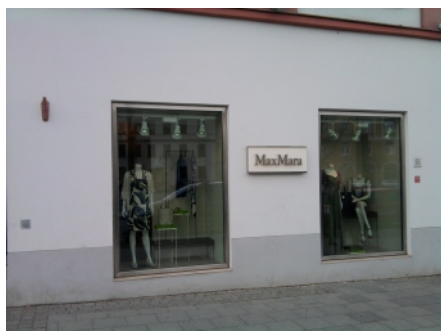
F1

**8. Kultūros paveldo objekto būklės apibūdinimas** Pastatas susideda iš dviejų uždarytų kiemu pastatų kompleksu. Didįjį(rytų) kiemą supa trijų ir dviejų aukštų pastatai. Rytinis pastatas yra trijų aukštų, pagrindiniu(rytiniu) fasadu orientuotas į Didžiąją gatvę(F01). Pirmame aukšte isikūtusiu komercinių patalpų vitrinų pakeistos(F02-03). Antrame ir trečiame aukštuose langai pakeisti. Trečiame aukšte yra du g/b balkonai su metaliniais turėklais, jų apačia paveikta drėgmės(F04-05). Ant stogo yra trys tūriniai stoglangiai(F01). Pastate yra pravažiavimo į kiemą anga su medinėmis varčiomis(F07-08). Pravažiavimo danga betoninės plytos(F09), perdanga cilindrinis skliautas(F10-11). Pravažiavime yra vienos durys ir langas su ritinėmis apsauginėmis žaliuzėmis(F12). Kiemo(vakarinio) fasado visi langai pakeisti(F13), stoge įrengti plokštuminiai stoglangiai(F14).

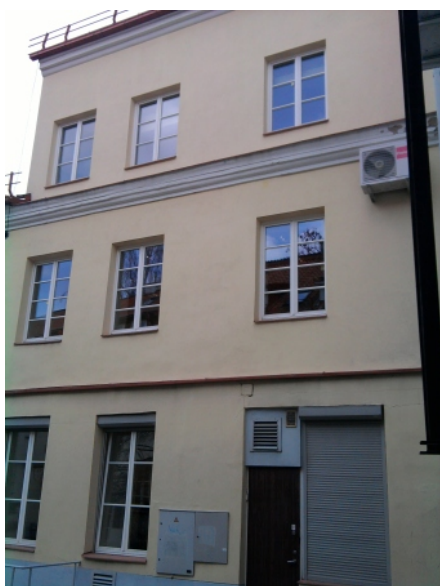
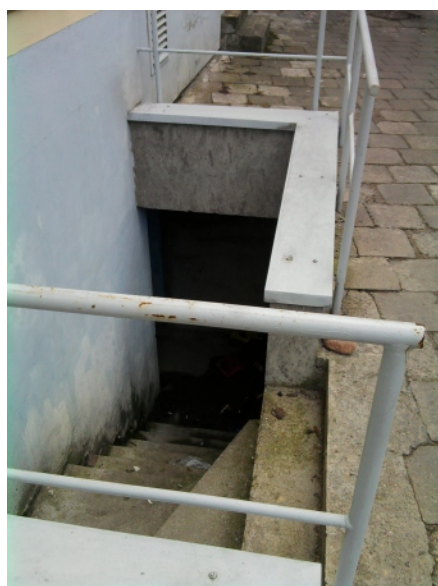
F15

Šiaurinis kiemo korpusas yra trijų ir dviejų aukštų(F15-16). Langai visi pakeisti, dalis jų su apsauginėmis žaliuzėmis. Prie namo yra prieduobė su betoniniais laiptais į rūšį(F17). Ant stogo įrengtas tūrinis stoglangis(F18). Šiaurinio korpuso vakarinė dalis yra trijų aukštų(F19). Pirmo aukšto langai pakeisti(F20), kiti su apsauginėmis žaliuzėmis(F21). Antrame ir trečiame aukštuose langai pakeisti, išskyrus kelis langus trečiame aukšte(F22-23).lietaus vanduo nuvestas ant kiemo dangos ir į lietaus kanalizaciją(F24-27). Šiauriniame fasade visi langai pakeisti(F46), tinkas daugelyje vietų aptrupėjęs, fasadas išteptas užrašais(F47).

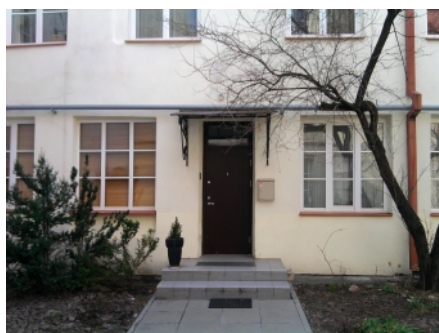
F28

Pietinė kiemo dalis užstatyta dviejų aukštų pastatais(F28). Visi rytinės fasado dalies langai ir durys pakeisti(F29-30), dalis langų yra kitos spalvos(F31). Ant stogo įrengti tūriniai stoglangiai(F32-33). Vakarinė pastato dalis neremontuota, langai nekeisti(F35-37). Pastato pietinis fasadas yra trijų aukštų(F48-52). Dalis fasado tinkuota, kitoje dalyje tinkas nutrupėjęs.

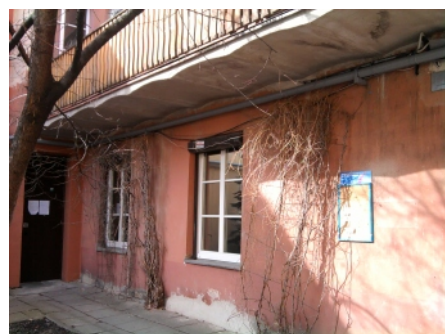
F38

Vakarinis kiemo korpusas yra trijų aukštų(F38). Fasade visi langai pakeisti, antrame aukšte per visą fasado plotį įrengtas g/b balkonas su mediniais turėklais(F39-40). Ant stogo įrengtas naujas tūrinis stoglangis ir vienas senas stoglangis(F38). Vakarinis pastato fasadas be langų(F44). Ant stogo įrengtas tūrinis stoglangis(F45). Cokolis paveiktas drėgmės(F82).

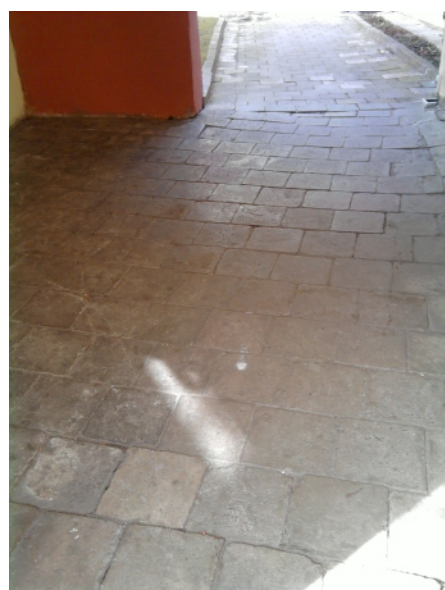
F41

Du kiemus jungia pravažiavimas(F41), jo danga betoninės plytelės(F42), perdanga cilindrinis skliautas(F43).

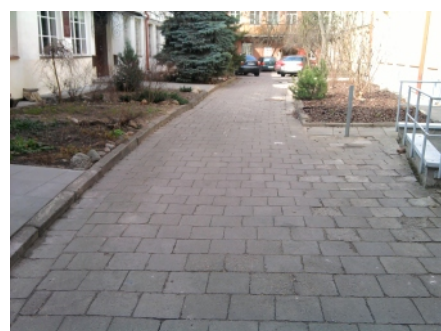
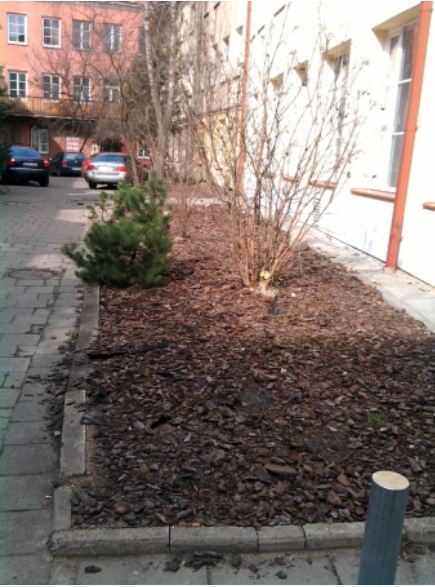
F53

Kiemo vidurys dengtas betoninėmis plytelėmis(F53-54), palei namus įrengtos žalios vejos su dekoratyviniais augalais(F55-56).

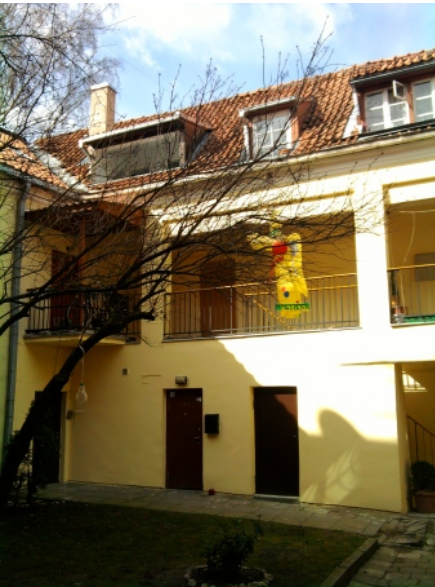
F57

Mažąjį(vakarini) kiemelį supa dviejų aukštų pastatai Kiemo šiaurinis fasadas be langų(F57), cokolis paveiktas drėgmės(F74). Rytinio fasado pirmame aukšte langų nėra(F58), antrame aukšte įgilinta atvira galerija(F59-60). Ant stogo įrengti tūriniai stoglangiai(F65). Kiemo pietinio fasado visi langai pakeisti, langai ir durys su langinėmis(F62-63). Antrame aukšte yra g/b balkonas su metaliniais turėklais per visą fasado plotį(F62-63). Ant stogo įrengti tūriniai stoglangiai(F64, F66). Vakarinis pastato fasadas orientuotas į Antokolskio gatvę(F77). Fasade visi langai pakeisti, pirmame aukšte penki langai su apsauginėmis žaliuzėmis. Ant stogo įrengti trys tūriniai stoglangiai ir vienas plokštuminis(F77-78). Šiaurinis pastato fasadas tinkuotas, langai pakeisti, fasadas dalinai išteptas(F79-80). Pietiniame fasade visi langai pakeisti(F81). Kieme lietaus vanduo nuvedamas į lietaus kanalizaciją(F72), bet lietvamzdis sulaužytas(F71), kitu lietvamzdžiu vanduo nuvestas ant kiemo dangos(F74). Kieme įrengta žalia veja, kur auga medžiai ir krūmai(F75). Kita kiemo dalis dengta betoninėmis plytelėmis(F76).
