KULTŪROS PAVELDO OBJEKTO BŪKLĖS PATIKRINIMO AKTAS

2013 – 07 Nr. _____

1. Pavadinimas Rūmai, vad. Abramavičių
2. Kultūros vertybių registro unikalus kodas 744
3. Adresas Didžioji g. 36
4. Valdytojas _____
(vardas, pavardė, gyv. vieta, tel. numeris/juridinio asmens pavadinimas, teisinė forma, buveinė, kodas, tel. numeris)
5. Paskelbtas ar nepaskelbtas saugomu kultūros paveldo objektu valstybės saugomas
6. Ankstesnio būklės patikrinimo data ir akto numeris _____

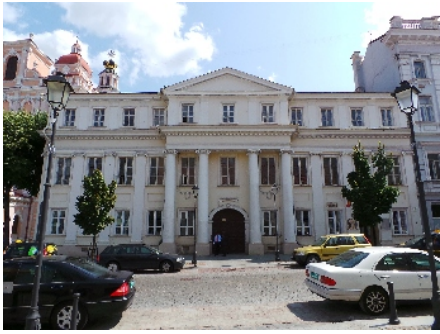
F1

8. Kultūros paveldo objekto būklės apibūdinimas Pastatas yra trijų aukštų, pagrindiniu (vakarinu) fasadu orientuotas į Didžiąją gatvę(F1). Fasade langai nekeisti. Šiauriniame fasade langai nekeisti, kelios angos užmūrytos(F2-3). Vakarinio fasado centre yra pravažiavimas į kiemą su senomis medinėmis varčiomis(F4). Pravažiavimo danga – betoninė(F5), perdanga – cilindrinis skliautas(F6). Kiemo rytiniame fasade yra įstiklinta galerija ant kolonų(F7-8). Galerijos perdanga – plytos ant metalinių sijų(F9). Galerijos kolonų cokolių tinkas aptrupėjęs(F10). Kiemo pietiniame fasade langai nekeisti(F11), cokolio tinkas aptrupėjęs(F12-13). Rytinėje kiemo dalyje yra siauras praėjimas su arkomis(F14-15). Arku dažai apsilupe. Praėjimo gale yra mediniai vartai į Šv. Kazimiero gatvę(F16, F33). Prie praėjimo esančių fasadų cokoliai pažeisti drėgmės, tinkas aptrupėjęs(F14, F17). Praėjimo danga – akmenų masės plytelės(F29). Kiemo rytiniame fasade esnčio kontraforso tinkas aptrupėjęs(F18-19). Fasado cokolio tinkas aptrupėjęs(F19-20). Kiemo Šiauriniame fasade langai nekeisti(F21-22), cokolio tinkas aptrupėjęs(F23-24). Lietaus vanduo nuo stogų nevestas į lietaus kanalizaciją ir ant kiemo dangos(F17, F23-25). Kiemo danga – asfaltas(F26-28). Kiemo pietinėje dalyje yra platus šaligatvis, vejose pasodinti medžiai(F28). Pastato rytinis fasadas orientuotas į Šv. Kazimiero gatvę(F30). Fasado tinkas daugelyje vietų nutrupėjęs(F31-32). Lietaus vanduo nuo stogo nuvestas ant gatvės dangos(F34). Pastato stogo danga – dažyta skarda(F35-36).
