Vilniaus senamiesčio atnaujinimo agentūra

**KULTŪROS PAVELDO OBJEKTO BŪKLĖS PATIKRINIMO AKTAS**

1. Pavadinimas Rūmai
2. Kultūros vertybių registro unikalus kodas 26642
3. Adresas Didžioji g. 38
4. Valdytojas \_\_\_\_\_  
(vardas, pavardė, gyv. vieta, tel. numeris/juridinio asmens pavadinimas, teisinė forma, buveinė, kodas, tel. numeris)
5. Paskelbtas ar nepaskelbtas saugomu kultūros paveldo objektu valstybės saugomas
6. Ankstesnio būklės patikrinimo data ir akto numeris \_\_\_\_\_

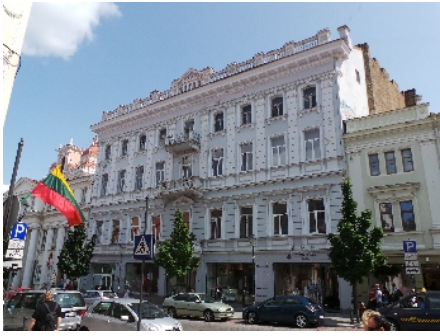
F1

**8. Kultūros paveldo objekto būklės apibūdinimas** Pastatas yra keturių aukštų, pagrindiniu fasadu orientuotas į Didžiąją gatvę(F1). Pirmame aukšte yra komercinės paskirties patalpos su vitrininiais langais(F2-3). Kituose aukštuose dalis langų pakeista(F4-5). Antrame aukšte esančio balkono karnizas paveiktas drėgmės(F6). Kiemo rytiniame fasade pakeisti tik pirmo ir antro aukštų langai(F7-8). Kituose aukštuose langai nekeisti. Kiemo šiaurinis korpusas yra dviejų aukštų(F9). Antrame aukšte penki langai pakeisti. Pirmame aukšte keturi langai su medinėmis langinėmis(F10). Stoge yra tūriniai stoglangiai(F11). Kiemo pietinis fasadas tinkuotas(F12), langai nekeisti(F12-14). Kiemo gale yra mediniai vartai į Šv. Kazimiero gatvę(F15-16). Kiemo šiaurinis korpusas yra keturių aukštų(F17) su mansarda. Fasade pakeista keleta langų(F20-21). Antrame aukšte du langai užmūryti(F19), pirmame aukšte langai nekeisti(F18). Kiemo fasadų cokoliai pažeisti drėgmės, aprupėjęs tinkas(F22-25). Lietaus vanduo nuo stogų nuvestasant kiemo dangos(F24-26). Kiemo danga – veja(F27), tik kiemo dalis, esanti prie vartų, betonas, kuris daugelyje vietų ištrupėjęs(F28). Pastato fasade Šv. Kazimiero gatvėje langai nekeisti, tinkas nutrūpėjęs(F29-32).
