KULTŪROS PAVELDO OBJEKTO BŪKLĖS PATIKRINIMO AKTAS

1. Pavadinimas Pastatų komplekso, vad. Zavičų rū mais, Pietų pastatas
2. Kultūros vertybių registro unikalus kodas 26361
3. Adresas Dominikonų g. 13
4. Valdytojas _____
(vardas, pavardė, gyv. vieta, tel. numeris/juridinio asmens pavadinimas, teisinė forma, buveinė, kodas, tel. numeris)
5. Paskelbtas ar nepaskelbtas saugomu kultūros paveldo objektu valstybės saugomas
6. Ankstesnio būklės patikrinimo data ir akto numeris _____

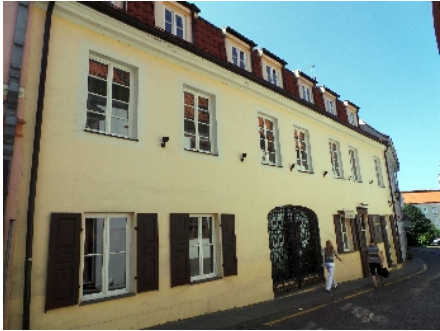
F1

8. Kultūros paveldo objekto būklės apibūdinimas Pastatas yra dviejų aukštų su mansarda. Pastatas stovi prie Gaono g.(F1). Pastate įsikūręs viešbutis. Gaono g. fasade visi langai pakeisti. Pirmo a. Langai su medinėmis langinėmis. Stoge įrengti stoglangiai, stogo danga – keraminės čerpės. Kiemo fasaduose langai pakeisti(F2-3). Kiemo danga – klinkerio plytos(F4).
