Vilniaus senamiesčio atnaujinimo agentūra

KULTŪROS PAVELDO OBJEKTO BŪKLĖS PATIKRINIMO AKTAS

1. Pavadinimas Pastatų komplekso, vad. Zavičų rū mais, Čiaurės pastatas
2. Kultūros vertybių registro unikalus kodas 26360
3. Adresas Dominikonų g. 13
4. Valdytojas _____
(vardas, pavardė, gyv. vieta, tel. numeris/juridinio asmens pavadinimas, teisinė forma, buveinė, kodas, tel. numeris)
5. Paskelbtas ar nepaskelbtas saugomu kultūros paveldo objektu valstybės saugomas
6. Ankstesnio būklės patikrinimo data ir akto numeris _____

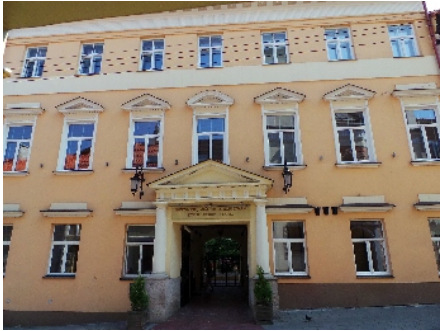
F1

8. Kultūros paveldo objekto būklės apibūdinimas Pastatas yra trijų aukštų, pagrindiniu fasadu orientuotas į Dominikonų gatvę(F1). Pastate įsikūres viešbutis. Visi fasado langai pakeisti(F2-3). Fasado centre yra pravažiavimo vartai į kiemą(F4) su medinėmis varčiomis(F5-6). Pravažiavimo danga – klinkerio plytos(F7), perdanga – cilindrinis skliautas(F8). Kiemo fasadai sutvarkyti, pakeisti visi langai ir durys(F9-11). Kiemo danga klinkerio plytu, įrengtos vietos įvairiems augalams(F12-13).
