KULTŪROS PAVELDO OBJEKTO BŪKLĖS PATIKRINIMO AKTAS

1. Pavadinimas Pastatų komplekso, vad. Gureckijų rūmais, čiaurės pastatas
2. Kultūros vertybių registro unikalus kodas 26362
3. Adresas Dominikonų g. 15
4. Valdytojas _____
(vardas, pavardė, gyv. vieta, tel. numeris/juridinio asmens pavadinimas, teisinė forma, buveinė, kodas, tel. numeris)
5. Paskelbtas ar nepaskelbtas saugomu kultūros paveldo objektu valstybės saugomas
6. Ankstesnio būklės patikrinimo data ir akto numeris _____

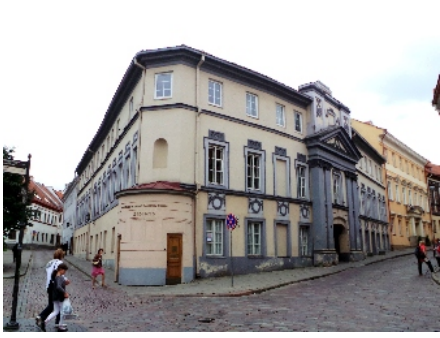
F1

8. Kultūros paveldo objekto būklės apibūdinimas *Pastatas yra trijų aukštų, stovi Dominikonų ir Gaono gatvių kampe(F1, F18). Dominikonų gatvės fasade pakeista tik dalis trečio aukšto langų(F1), kiti langai nekeisti(F1-3). Pirmame aukšte yra komercinės paskirties patalpos, langai be dalinimų(F7). Fasado cokolis paveiktas drėgmės, aptrupėjęs(F8-10). Gaono gatvės fasade(F4) pakeisti tik trečio aukšto langai(F4-5), cokolis paveiktas drėgmės, aptrupėjęs(F19-21). Dominikonų gatvės fasade yra įvažiavimas į kiemą su medinėmis varčiomis(F13-15). Įvažiavimo danga – betoninės plytelės(F16), perdanga – cilindrinis skliautas(F17). Kiemo pietrytiniame fasade langai nekeisti(F23), tinkas vietomis aptrupėjęs(F25). Ant stogo yra tūrinis stoglangis ir keli plokštuminiai stoglangiai(F24). Kiemo šiaurės rytų ir vakarų fasaduose kai kurie langai pakeisti(F26-32). Vakariniame fasade esančios kolonados kolonų tinkas paveiktas drėgmės(F29). Kiemo pietinėje dalyje esančio koepuso langai pakeisti tik trečiame aukšte(F23, F38). Po šiuo korpusu yra pravažiavimo anga į kitą kiemą. Pravažiavimo danga – betoninės plytelės(F34), perdanga – dalis plokščia, dalisskliautinė ant metalinių sijų(F35). Pravažiavimo sienų tinkas aptrupėjęs(F36-37). Korpuso pietinio fasado tinkas aptrupėjęs(F39). Ant stogo yra tūrinis stoglangis(F40). Kieme lietaus vanduo nuo stogų nuvestas į lietaus kanalizaciją ir ant kiemo dangos(F41-44). Kiemo danga – betoninės plytelės(F45). Pastato stogo danga keraminių čerpių(F22, F24).*
