KULTŪROS PAVELDO OBJEKTO BŪKLĖS PATIKRINIMO AKTAS

1. Pavadinimas Banko pastatas
2. Kultūros vertybių registro unikalus kodas 1075
3. Adresas Gedimino pr. 14
4. Valdytojas _____
(vardas, pavardė, gyv. vieta, tel. numeris/juridinio asmens pavadinimas, teisinė forma, buveinė, kodas, tel. numeris)
5. Paskelbtas ar nepaskelbtas saugomu kultūros paveldo objektu valstybės saugomas
6. Ankstesnio būklės patikrinimo data ir akto numeris _____

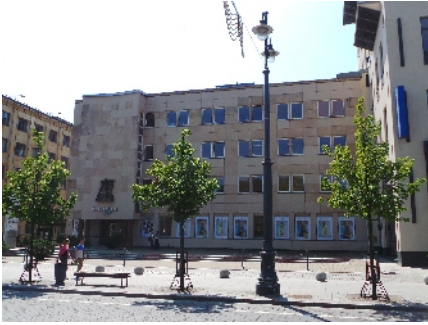
F1

8. Kultūros paveldo objekto būklės apibūdinimas Pastatas yra keturių aukštų, stovi kiek atitrauktas nuo Gedimino pr.(F01). Fasadai sutvarkyti, langai pakeisti(F01-04).
