KULTŪROS PAVELDO OBJEKTO BŪKLĖS PATIKRINIMO AKTAS

1. Pavadinimas Banko rūmai
2. Kultūros vertybių registro unikalus kodas 15896
3. Adresas Gedimino pr. 3
4. Valdytojas _____
(vardas, pavardė, gyv. vieta, tel. numeris/juridinio asmens pavadinimas, teisinė forma, buveinė, kodas, tel. numeris)
5. Paskelbtas ar nepaskelbtas saugomu kultūros paveldo objektu valstybės saugomas
6. Ankstesnio būklės patikrinimo data ir akto numeris _____

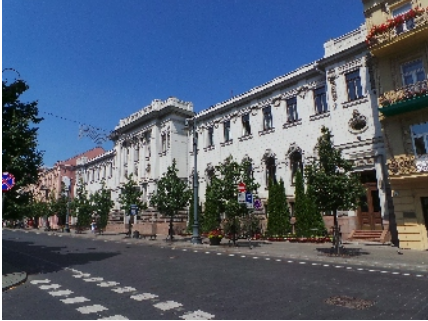
F1

8. Kultūros paveldo objekto būklės apibūdinimas Pastatas yra trijų aukštų, susidedantis iš kelių korpusų. Pagrindinis pastatas stovi prie Gedimino pr.(F01). Pagrindinis fasadas sutvarkytas, langai pakeisti(F01-05). Kitas korpusas ir pastato fliigeliai yra prie Tiltų gatvės(F06-10). Keli kiemo fasadai yra remontuojami(F10-12). Kiemo fasaduose langai pakeisti, kiti fasadai neremontuoti(F13-14). Yra dvieli įvažiavimai iš Tiltų gatvės į kiemus(F10. F15) su metalinėmis varčiomis. Lietaus vanduo nuvestas į lietaus kanalizaciją(F16). Stogo danga – skarda.
