Vilniaus senamiesčio atnaujinimo agentūra

**KULTŪROS PAVELDO OBJEKTO BŪKLĖS PATIKRINIMO AKTAS**

1. Pavadinimas Pastatas
2. Kultūros vertybių registro unikalus kodas 15899
3. Adresas Gedimino pr. 7
4. Valdytojas \_\_\_\_\_  
(vardas, pavardė, gyv. vieta, tel. numeris/juridinio asmens pavadinimas, teisinė forma, buveinė, kodas, tel. numeris)
5. Paskelbtas ar nepaskelbtas saugomu kultūros paveldo objektu valstybės saugomas
6. Ankstesnio būklės patikrinimo data ir akto numeris \_\_\_\_\_

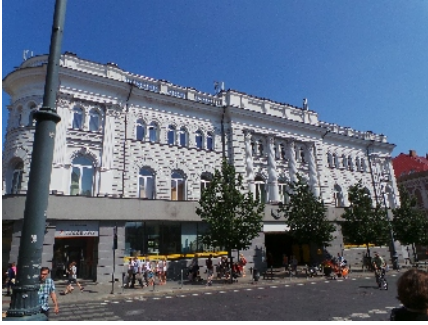
F1

**8. Kultūros paveldo objekto būklės apibūdinimas** Pastatas yra trijų aukštų, pagrindiniu fasadu orientuotas į gedimino pr.(F01). Kiti fasadai orientuoti į Liauksmo g.(F02) ir į Sirvydo g.(F03). Fasadai sutvarkyti. Langai pakeisti.
