KULTŪROS PAVELDO OBJEKTO BŪKLĖS PATIKRINIMO AKTAS

1. Pavadinimas Namas
2. Kultūros vertybių registro unikalus kodas 27987
3. Adresas Gėlių g. 4
4. Valdytojas _____
(vardas, pavardė, gyv. vieta, tel. numeris/juridinio asmens pavadinimas, teisinė forma, buveinė, kodas, tel. numeris)
5. Paskelbtas ar nepaskelbtas saugomu kultūros paveldo objektu valstybės saugomas
6. Ankstesnio būklės patikrinimo data ir akto numeris _____

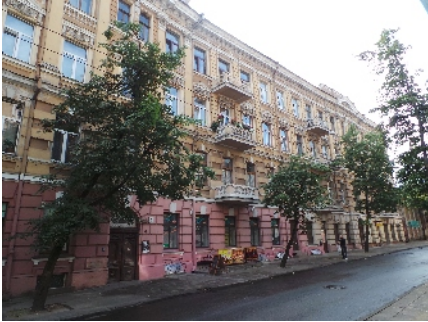
F1

8. Kultūros paveldo objekto būklės apibūdinimas Pastatas yra keturių aukštų, pagrindiniu fasadu orientuotas į Gėlių gatvę(F01).Fasade daugelis langų pakeisti, skirtingų spalvų bei dalinimų(F02-07). Fasado karnizai yra paveikti drėgmės, aprupėję(F08-09). Pirmas fasado aukštas išdažytas skirtingomis spalvomis(F10-15). Lietaus vanduo nuo stogo nuvestas į lietaus kanalizaciją(F15-16). Galiniai ir kiemo fasadai be puošybos elementų, tinkuoti(F17-27). Kiemo fasade langai yra dalinai pakeisti, įvairių spalvų bei dalinimų. Pirmame aukšte fasado tinkas kai kur nutrupėjęs, kitur perdažytas(F26-27). Kieme lietaus vanduo nuo stogo nuvestas ant kiemo dangos(F28). Kiemo danga – ištrupėjęs asfaltas(F29-30).
