Vilniaus senamiesčio atnaujinimo agentūra

KULTŪROS PAVELDO OBJEKTO BŪKLĖS PATIKRINIMO AKTAS

1. Pavadinimas Namas
2. Kultūros vertybių registro unikalus kodas 15838
3. Adresas Jogailos g. 8
4. Valdytojas _____
(vardas, pavardė, gyv. vieta, tel. numeris/juridinio asmens pavadinimas, teisinė forma, buveinė, kodas, tel. numeris)
5. Paskelbtas ar nepaskelbtas saugomu kultūros paveldo objektu valstybės saugomas
6. Ankstesnio būklės patikrinimo data ir akto numeris _____

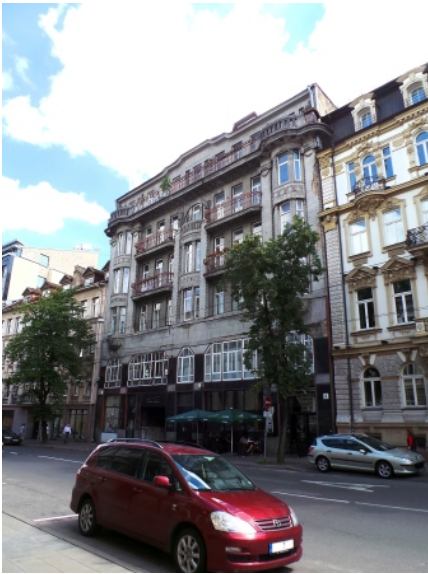
F1

8. Kultūros paveldo objekto būklės apibūdinimas Pastatas yra šešių aukštų, pagrindiniu fasadu orientuotas į Jogailos gatvę(F01). Pirmame aukšte yra komercinės paskirties patalpos su didelėmis vitrinomis(F02).Gatvės fasade kai kurie langai pakeisti. Balkonai vietomis yra aptrupėję(F02-06). Įvažiavimas į kiemą be varčių(F10-11). Įvažiavimo danga – asfaltas(F07), perdanga – plokščia betoninė(F08). Įvažiavimo sienos išteptos, kai kur nutrupėjęs tinkas(F09). Kiemo fasadai lygūs, kai kurie langai ir durys pakeisti(F12-18). Kieme įrengti ventiliaciniai vamzdžiai ant fasadų sienų(F17-18). Įrengtos papildomos plastikinių rėmų stiklinės durys(F19). Kiemo danga – asfaltas(F20). Lietaus vanduo nuo stogų nuvestas į lietaus kanalizaciją(F21) ir ant kiemo dangos(F22).
