**KULTŪROS PAVELDO OBJEKTO BŪKLĖS PATIKRINIMO AKTAS**

1. Pavadinimas \_\_\_\_\_ namas \_\_\_\_\_
2. Kultūros vertybių registro unikalus kodas \_\_\_\_\_ 773 \_\_\_\_\_
3. Adresas \_\_\_\_\_ Šv. Kazimiero g. 3 \_\_\_\_\_
4. Valdytojas \_\_\_\_\_  
(vardas, pavardė, gyv. vieta, tel. numeris/juridinio asmens pavadinimas, teisinė forma, buveinė, kodas, tel. numeris)
5. Paskelbtas ar nepaskelbtas saugomu kultūros paveldo objektu \_\_\_\_\_ valstybės saugomas \_\_\_\_\_
6. Ankstesnio būklės patikrinimo data ir akto numeris \_\_\_\_\_

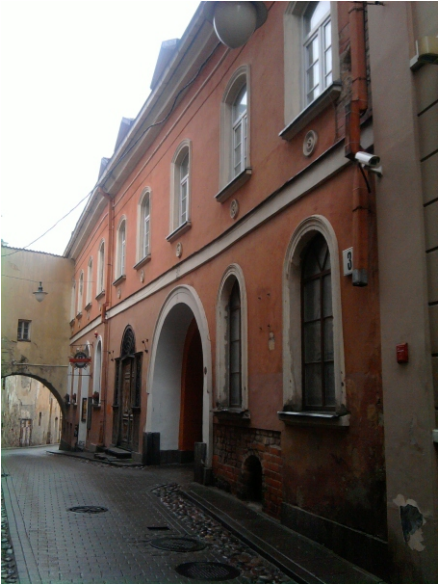
F1

**8. Kultūros paveldo objekto būklės apibūdinimas** Pastatas yra dviejų aukštų, pagrindiniu (šiauriniu) fasadu orientuotas į Šv. Kazimiero gatvę(F01). Gatvės fasade pirmame aukšte yra arkiniai langai ir durys(F02-04), gaminiai pakeisti išskyrus vienas senas duris(F05). Cokolis pažeistas drėgmės(F02). Lietaus vanduo nuo stogo nuvestas ant šaligatvio, lietvamzdis sulaužytas(F06). Iš gatvės yra pravažiavimas į kiemą (F07) su medinėmis varčiomis(F08-09). Pravažiavimo danga akmeninės plytelės(F10), perdanga cilindrinis skliautas(F11). Kiemo (pietame) fasade pirmame aukšte yra atvira arkada(F12). Pirmame aukšte komercinės paskiries patalpos. Antrame aukšte langai pakeisti. Vakariniame fasade visi langai pakeisti(F13). Šiauriniame fasade visi langai pakeisti(F14). Vakarinis kiemo korpusas yra trijų aukštų(F15-16), su balkonu ant kolonų pietinėje dalyje. Fasade visi langai pakeisti. Kieme lietaus vanduo nuo stogų nuveswtas į lietaus kanalizaciją, dalis stovų yra sulaužyta(F17-18). Pastatų stogų danga – skarda. Kiemo danga – betoninės plytelės(F19).
