KULTŪROS PAVELDO OBJEKTO BŪKLĖS PATIKRINIMO AKTAS

1. Pavadinimas pastatas
2. Kultūros vertybių registro unikalus kodas _____
3. Adresas Šv. Mykolo g. 14, Vilnius
4. Valdytojas _____
(vardas, pavardė, gyv. vieta, tel. numeris/juridinio asmens pavadinimas, teisinė forma, buveinė, kodas, tel. numeris)
5. Paskelbtas ar nepaskelbtas saugomu kultūros paveldo objektu _____
6. Ankstesnio būklės patikrinimo data ir akto numeris _____

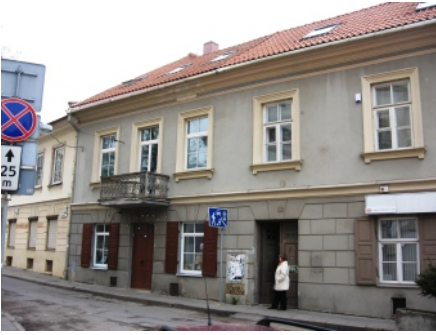
F1

8. Kultūros paveldo objekto būklės apibūdinimas: *Pastatas yra dviejų aukštų, stovi Šv. Mykolo ir Bernardinų gatvės kampe(F4). Pagrindinis fasadas orientuotas į Šv. Mykolo gatvę(F1-F3). Fasadu pirmas aukštas rustuotas. Antro aukšto fasado tinkas lygus, langai su apvadais. Visi pirmo aukšto langai su dvivėrėmis medinėmis langinėmis. Pirmame aukšte kairėje pusėje esančių komercinės paskirties(parduotuvės) du langai ir durys pakeisti mediniai. Dešiniau jų esančios nekeistos durys(F11). Dar dešiniau esantys du langai nekeisti(F8). Abipus pravažiavimo yra dvejų dvivėrės nekeistos durys(F9, F10). Antrame aukšte yra du balkonai. Vienas betoninis(F14) kitas apkaltas medinėmis lentomis(F13). Balkonų turėklai lieti špižiniai. Bernardinų g. fasade pirmame aukšte yra keturi nekeisti langai su langinėmis. Vieno lango vietoje yra užmūryta anga. Antrame aukšte esantys penki langai pakeisti, mediniai(F5). Ant stogo į Šv. Mykolo gatvės pusę yra septyni plokštuminiai stoglangiai(F17, F18), į Bernardinų g. pusę ant stogo yra penki plokštuminiai stoglangiai. Pravažiavimo varčios senos medinės(F15). Pravažiavimo perdanga cilindrinis skliautas, danga betoninės plytelės(F16). Kiamo fasadai tinkuoti. Beveik visi kiemo fasaduose esantys langai pakeisti(F22-F30). Ant stogo į kiemą pusę įrengti plokštuminiai ir tūriniai stoglangiai. Ant namo korpuso stogo prie Bernardinų g. į kiemą pusę įrengtas tūrinis stoglangis su balkonu(F31). Pastato stogo danga keraminės čerpės. Kiamo danga betoninės trinkelės. Gatvės pusėje ir kieme lietaus vanduo nuvestas į lietaus kanalizaciją(F19-F21, F28, F29).*
