*Vilniaus senamiesčio atnaujinimo agentūra*

**KULTŪROS PAVELDO OBJEKTO BŪKLĖS PATIKRINIMO AKTAS**

1. Pavadinimas namas
2. Kultūros vertybių registro unikalus kodas 26643
3. Adresas Šv. Mykolo g. 6, Vilnius (pietinis korpusas)
4. Valdytojas \_\_\_\_\_  
(vardas, pavardė, gyv. vieta, tel. numeris/juridinio asmens pavadinimas, teisinė forma, buveinė, kodas, tel. numeris)
5. Paskelbtas ar nepaskelbtas saugomu kultūros paveldo objektu valstybės saugomas
6. Ankstesnio būklės patikrinimo data ir akto numeris \_\_\_\_\_

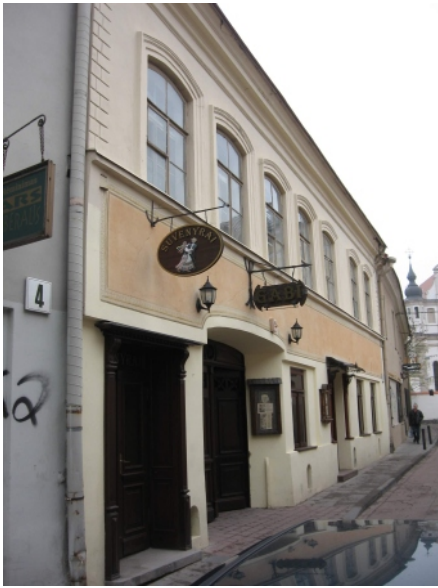
F1

**8. Kultūros paveldo objekto būklės apibūdinimas:** Dviejų aukštų L formos plane pastatas, pagrindiniu fasadu stovi į Šv. Mykolo g.(F1, F2). Fasada tinkuoti. Pastato pirmame aukšte ir kieme įrengtas restoranas. Pirmo aukšto langai ir durys pakeisti, mediniai(F3-F10). Antrame aukšte langai mediniai(F12, F13), 2011 metais trys antro aukšto langai pakeisti naujais mediniais(F7, F8). Pravažiavimo vartai nauji mediniai(F11). Pravažiavimo danga betoninės plytos su bazalto tarpais(F14). Pravažiavimo perdanga plokščia, apkalta medinėmis lentomis(F15, F16). Pravažiavime yra plytų mūro ramstinės arkos. Pravažiavimo kairėje pusėje yra dvejų skirtingo piešinio durys(F17). Dešinėje pusėje yra didelis arkinis langas(F18) ir vienas nedidelis langas(F19). Gatvės korpuso kiemo fasado pirmo aukšto tinkas sutvarkytas, perdažytas. Antrame aukšte tinkas netvarkytas, dažai išblukę(F20). Fasade langai pakeisti, mediniai(F20, F21, F23). Dešinėje pravažiavimo yra dengti laiptai į rūsi(F22, F24). Kiemo korpuso pirmo aukšto fasadas sutvarkytas, perdažytas, langai ir durys pakeisti, mediniai(F25 – F28). Antrame aukšte fasado dažai išblukę, pakeistas tik vienas langas(F28), greta esančioje buvusio lango nišoje tinke atvaizduotas buvęs langas(F28). Kiti langai antrame aukšte nekeisti. Vidury fasado yra laiptai į rūsi(F30). Pastato stogo danga keraminės čerpės, kaminai netinkuoti.(F34). Kiemo danga betoninės plytos, kai kur yra lauko riedulių danga(F31-F33). Lietaus vanduo nuvedamas į lietaus kanalizaciją per kiemo dangoje paliktas groteles ir ant kiemo dangos.
