**KULTŪROS PAVELDO OBJEKTO BŪKLĖS PATIKRINIMO AKTAS**

2011-11 Nr. \_\_\_\_\_

1. Pavadinimas pastatas
2. Kultūros vertybių registro unikalus kodas 290
3. Adresas Šv. Mykolo g. 8, Vilnius
4. Valdytojas \_\_\_\_\_  
(vardas, pavardė, gyv. vieta, tel. numeris/juridinio asmens pavadinimas, teisinė forma, buveinė, kodas, tel. numeris)
5. Paskelbtas ar nepaskelbtas saugomu kultūros paveldo objektu valstybės saugomas
6. Ankstesnio būklės patikrinimo data ir akto numeris \_\_\_\_\_

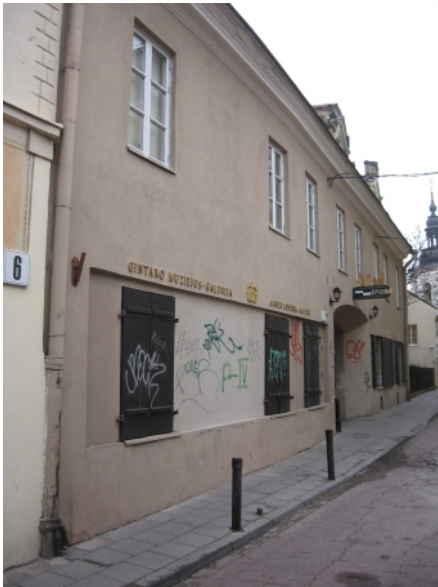
F1

**8. Kultūros paveldo objekto būklės apibūdinimas:** Pastatas yra dviejų aukštų, plane L formos, pagrindiniu fasadu orientuotas į Šv. Mykolo gatvę(F1). Pirmo aukšto langai su medinėmis langinėmis, nekeisti(F2, F3). Antrame aukšte aštuoni langai, trys langai kairėje pusėje pakeisti plastikiniai, kiti pakeisti mediniai(F2-F6). Fasado centre yra pravažiavimas į kiemą su senomis medinėmis varčiomis(F7, F8). Pravažiavimo perdanga kryžminiai ir cilindriniai su liunetėmis skliautai(F10, F11, F12). Pravažiavimo danga lauko rieduliai su plytų takeliais(F16, F17). Pravažiavime dešinėje pusėje yra arkinė anga su medinėmis durimis(F9, F12). Kairėje pusėje yra dvi durys – vienos stačiakampės, kitos arkinės(F13). Gale pravažiavimo, dešinėje pusėje yra laiptai rūši(F14, F38). Kiemo fasade yra aplūžusi medinė galerija, paremta ant plytų mūro kolonų(F18). 2010 metais galerijoje dar buvo daugiau autentiškų turėklų liekanų, 2011 metais jų nebeliko ir galerijos aptvėrimas yra keletas lentų(F24). Galerijos pagrindas supuvęs, paremtas mediniais stulpeliais(F20, F24). Dešinėje pusėje buvo mediniai dengti laiptai į galeriją(F47), 2010 metais dar buvo apipuvusių laiptų liekanų(F26). 2011 metais laiptų liekanos galutinai pašalintos(F27). Pirmame aukšte yra trys mediniai langai su vienos varčios medinėmis langinėmis(F20, F24). Antrame aukšte yra keturi pakeisti langai ir pakeistos vienos durys. Virš galerijos yra stogelis iš apačios pakaltas medinėmis lentomis(F28). Galerijos apačia apkalta medinėmis lentomis(F53), lentos paveiktos drėgmės.

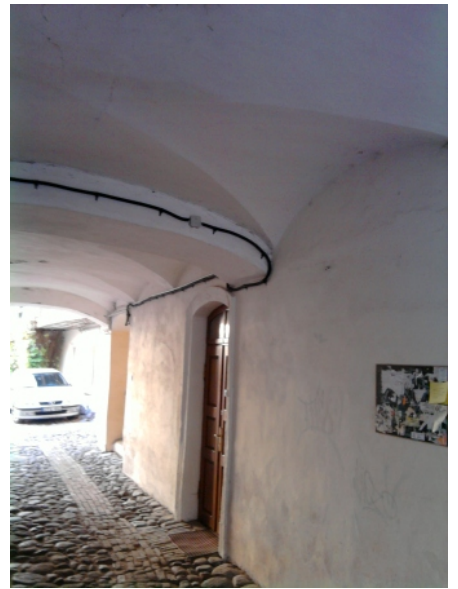
F12

fasadų architektūros tūrinės detalės – II a. medinės, paremtos mūriniais stulpais kiemo galerijos su stogeliu ir mediniais laiptais tipas (kiemo R dalyje laiptai išlūžę; būklė bloga); apdaila ir puošyba – profiliuotas tinkuoto plytų mūro karnizas P fasade (būklė gera); tarpuvartės durų angos profiliuoti tinko apvadai ( būklė gera; FF Nr. 12; 2010 m.); tinko tipas (būklė patenkinama.);

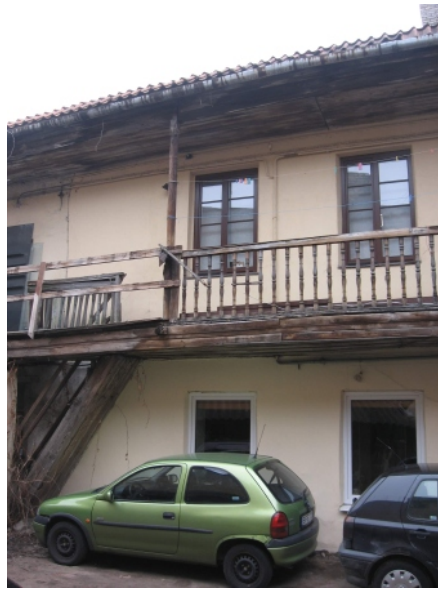
F29

Rytinio kiemo korpuso fasade yra medinė galerija, kurios konstrukcija taip pat yra stipriai papuvusi(F31). Vietomis yra išlikęs senas baliasinų turėklas(F29, F33), kitose vietose yra tik medinių lentų aptvėrimas(F30). Galerija paremta ant mūrinių tinkuotų kolonų. Kai kur tinkas nuo kolonų nutrupėjęs. Pirmame aukšte yra vienos pakeistos durys(F28) ir du nauji plastikiniai langai(F29). Gale fasado yra dvi senos metalinės durys(F37). I antro aukšto galeriją veda siauri mediniai laiptai(F35), šalia laiptų yra senos medinės durys(F51). Galerijos apačia apkalta medinėmis lentomis(F54), lentos paveiktos drėgmės. Antrame aukšte keturi langai pakeisti mediniai ir vienos durys(F29, F31). Gale galerijos(šiaurinėje pusėje) langas nekeistas(F30). Medinės durys naujos, šalia jų yra lentinės durys(F52). Iš šiaurinės pusės galerija apkalta lentomis(F39). Šiaurinis pastato frontonas apkaltas lentomis(F40). Pastato stogo danga keraminės čerpės. 2010 metais ant gatvės korpuso buvo kaminai(F25) sumažinti, vienas apskardintas(F48-F50). Vakarinėje kiemo dalyje, prie sienos su pastatu Šv. Mykolo g. 6, stovi mediniai aplūžę sandėliukai(F42, F45, F55). Kiemo danga lauko rieduliai(F43). Lietaus vanduo nuo stogų nubėga į kiemą, nes nėra lietvamzdžių.
