Vilniaus senamiesčio atnaujinimo agentūra  
(dokumento sudarytojo pavadinimas)

**KULTŪROS PAVELDO OBJEKTO BŪKLĖS PATIKRINIMO AKTAS**

1. Pavadinimas statinių komplekso(652) namas
2. Kultūros vertybių registro unikalus kodas 16938
3. Adresas Pilies g. 10
4. Valdytojas \_\_\_\_\_  
(vardas, pavardė, gyv. vieta, tel. numeris/juridinio asmens pavadinimas, teisinė forma, buveinė, kodas, tel. numeris)
5. Paskelbtas ar nepaskelbtas saugomu kultūros paveldo objektu valstybės saugomas
6. Ankstesnio būklės patikrinimo data ir akto numeris \_\_\_\_\_

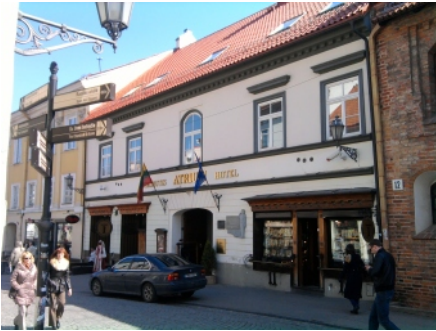
F1

**8. Kultūros paveldo objekto būklės apibūdinimas** Pastatas yra dviejų aukštų, pagrindiniu(vakarinu) fasadu orientuotas į Pilies gatvę(F01). Dabar name įrengtas viešbutis. Gatvės fasade pirmame aukšte įrengtos komercinės patalpos(F02-03). Visi langai fasade pakeisti(F01). Buvusiame pravažiavime į kiemą yra medinės varčios(F04-05). Gatvės fasade yra įrengtas įėjimas į rūšio patalpas(F06). Buvusio pravažiavimo danga betoninės trinkelės(F07), perdanga mediniu konstrukciju(F08). Buvusio kiemo vietoje įrengtos viešbučio patalpos(F09). Stogo danga keraminės čerpės, kaminai sutvarkyti. Stoge įrengti plokštuminiai stoglangiai(F10).
