Vilniaus senamiesčio atnaujinimo agentūra

KULTŪROS PAVELDO OBJEKTO BŪKLĖS PATIKRINIMO AKTAS

1. Pavadinimas namų kompleksas
2. Kultūros vertybių registro unikalus kodas 10354 (27440 rytų namas, 27441 vakarų namas)
3. Adresas Pilies g. 17
4. Valdytojas _____
(vardas, pavardė, gyv. vieta, tel. numeris/juridinio asmens pavadinimas, teisinė forma, buveinė, kodas, tel. numeris)
5. Paskelbtas ar nepaskelbtas saugomu kultūros paveldo objektu valstybės saugomas
6. Ankstesnio būklės patikrinimo data ir akto numeris _____

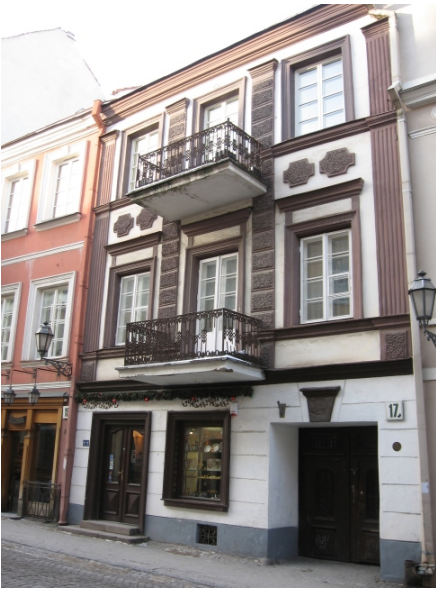
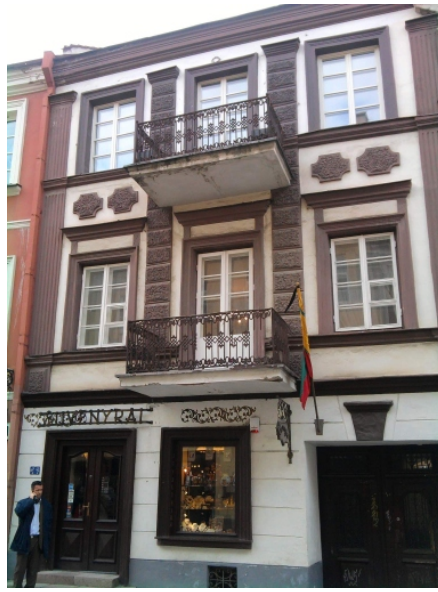
F1

8. Kultūros paveldo objekto būklės apibūdinimas Gatvės (rytų) korpuso Pilies g. fasadas(F1, F2): Ia. kairėje vartų pusėje vitrininis langas ir durys. Vartai seni – mediniai(F3). Ila. ir IIIa. po du langus ir balkoną. Langai mediniai. Pravažiavimo danga – betoninės plytelės, perdanga – cilindrinis skliautas su kryžminio skliauto segmentais(F4, F5, F6). Pravažiavime vienos durys ir niša. Kiemo Ia. fasade vienas pakeistas medinis langas, po juo – nusileidimas į rūšį(F7). Tarp lango ir pravažiavimo čerpėmis dengtas kontraforsas. Ila. trys nepakeisti mediniai langai. IIIa. langai pakeisti, mediniai. Virš trečio a. įrengta plastikine danga dengta terasa.. Stogo danga kiemo pusėje metalinė, į gatvę – keraminių čerpių(F8). Šiauriniame kiemo korpusė visi langai pakeisti, plastikiniai(F9). Per visą korpusą užstatyta trečias aukštas su medine fasado apdaila(F10). Stogo danga keraminių čerpių. Stoge įrengti trys plokštuminiai stoglangiai. Kaminas sutvarkytas. Vakariniam korpusė Ia. langai mediniai. Ila. medinis balkonas per visą fasado plotį. Langai pakeisti – plastikiniai. IIIa. langai pakeisti – plastikiniai. Stogo danga metalinė (čerpių imitacija). Įrengti 5 plokštuminiai stoglangiai, kaminas sutvarkytas. Tarp šiaurinio ir vakarinio korpusų esanti Pilies g. Nr. 15 ugniasienės tinkas labai aptrupėjęs(F12). Kiemo danga – betoninės plytelės ir trinkelės(F13, F14). Kieme yra dvi arkos tarp šiaurinio korpuso ir Pilies g. Nr. 19 ugniasienės(F15, F16). Kieme auga du medžiai(F17).
