KULTŪROS PAVELDO OBJEKTO BŪKLĖS PATIKRINIMO AKTAS

1. Pavadinimas namų kompleksas 27442
2. Kultūros vertybių registro unikalus kodas 27443(rytų namas)
3. Adresas Pilies g. 19
4. Valdytojas _____
(vardas, pavardė, gyv. vieta, tel. numeris/juridinio asmens pavadinimas, teisinė forma, buveinė, kodas, tel. numeris)
5. Paskelbtas ar nepaskelbtas saugomu kultūros paveldo objektu valstybės saugomas
6. Ankstesnio būklės patikrinimo data ir akto numeris _____

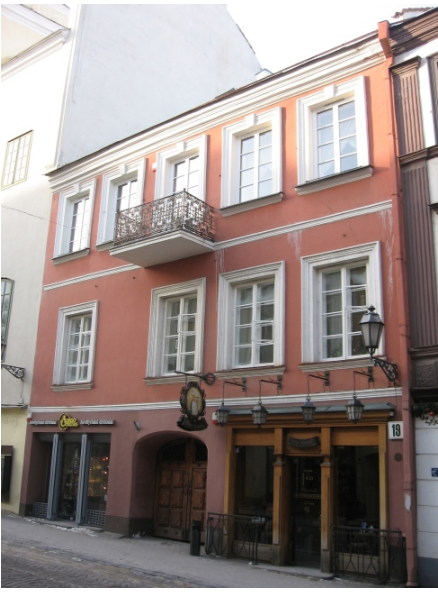
F1

8. Kultūros paveldo objekto būklės apibūdinimas Gatvės korpuso(rytų namo) Pilies g. fasadas(F1, F2): Ia. abipus vartų įrengtos vitrinos. Vartai seni, mediniai. Kairėje vartų pusėje vitrina iki pat žemės su metalinėmis konstrukcijomis, dešinėje pusėje – vitrina apipavidalinta medžiu. Ia. langai (4) nekeisti, mediniai. IIIa. keturi langai ir balkoninės durys. Visi pakeisti – nauji, mediniai. Kiemo fasado(F3) Ia. abipus pravažiavimo po medinį langą. Ia. langas nekeistas. IIIa. langas pakeistas, medinis. II ir III aukštuose yra lodžijos. Stogo danga – keraminės čerpės. Ant stogo į kiemo pusę yra vienas tūrinis stoglangis ir trys plokštuminiai stoglangiai(F5). Vienas kaminas tinkuotas, galvutė apskardinta, kitas kaminas visas apskardintas. Pravažiavimo danga – plytos, perdanga – cilindrinis skliautas(F6). Pravažiavimo sienoje atidengta arkinė niša, sienos mūro fragmentai(f7, F8). Šiaurinio kiemo korpuso(F9-12) visi langai pakeisti, mediniai. Vidury fasado yra didelis balkonas, paremtas dviem kolonom(F11). Tarp antro ir trečio aukštų fasade yra dalinis karnizas, dengtas keraminėmis čerpėmis. Prie šio korpuso yra nulipimas į rūšį(F9). Stogo danga – keraminės čerpės, kaminas sutvarkytas, galvutė apskardinta. Arkinis praėjimas jungia kiemą su Pilies 17 kiemu(F19-21). Kiemo danga – betoninės plytelės ir trinkelės(F15-16). Dalis kiemo dangos išardyta(F17-18). Kieme auga du medžiai, įrengtas žemės juostos plotas dekoratyviniams augalams(F22).
