KULTŪROS PAVELDO OBJEKTO BŪKLĖS PATIKRINIMO AKTAS

1. Pavadinimas pastatų komplekso(670) namas
2. Kultūros vertybių registro unikalus kodas 27292
3. Adresas Pilies g. 22
4. Valdytojas _____
(vardas, pavardė, gyv. vieta, tel. numeris/juridinio asmens pavadinimas, teisinė forma, buveinė, kodas, tel. numeris)
5. Paskelbtas ar nepaskelbtas saugomu kultūros paveldo objektu valstybės saugomas
6. Ankstesnio būklės patikrinimo data ir akto numeris _____

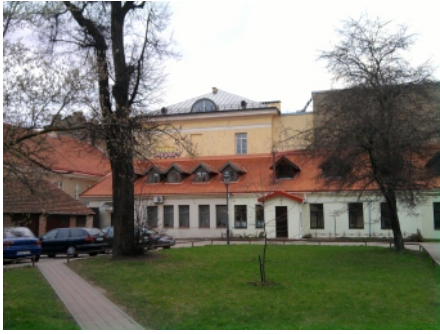
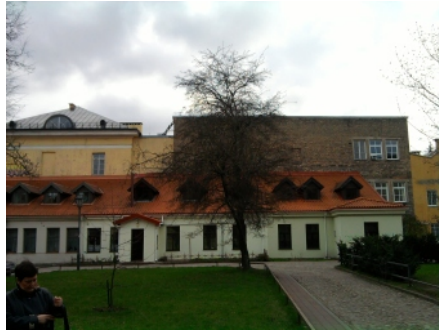
F1

8. Kultūros paveldo objekto būklės apibūdinimas Pastatas yra vieno aukšto su mansarda(F01-02). Pastatas sutvarkytas, stogo danga pakeista, keraminių čerpių.Pagrindiniu(vakariniu) fasadu pastatas orientuotas į kiemą. Langai ir durys pakeisti. Prie namo įrengta betoninių trinkelinių nuogrinda ir žalio veja(F03). Šiaurinis fasadas išeina į Šv. Mykolo g.(F04), langai pakeisti. Pietiniame fasade (F05) langai ir durys pakeisti, fasadas išteptas dažais. Ant stogo įrengti tūriniai stoglangiai su dvišlaičiais stogeliais(F06). Lietaus vanduo nuo stogo nuvestas ant kiemo dangos(F07).
