Vilniaus senamiesčio atnaujinimo agentūra
(dokumento sudarytojo pavadinimas)

KULTŪROS PAVELDO OBJEKTO BŪKLĖS PATIKRINIMO AKTAS

1. Pavadinimas pastatas
2. Kultūros vertybių registro unikalus kodas 671
3. Adresas Pilies g. 24
4. Valdytojas _____
(vardas, pavardė, gyv. vieta, tel. numeris/juridinio asmens pavadinimas, teisinė forma, buveinė, kodas, tel. numeris)
5. Paskelbtas ar nepaskelbtas saugomu kultūros paveldo objektu valstybės saugomas
6. Ankstesnio būklės patikrinimo data ir akto numeris _____

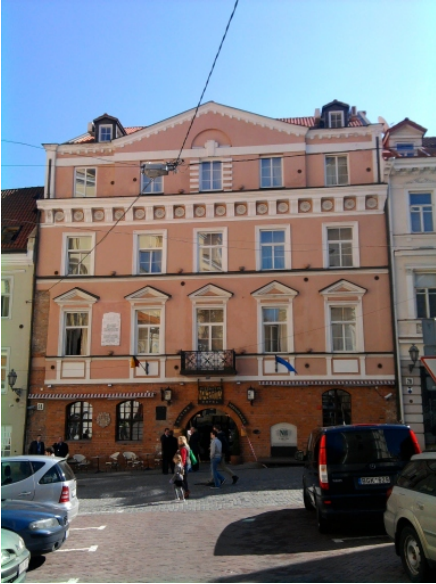
F1

8. Kultūros paveldo objekto būklės apibūdinimas Pastatas yra keturių aukštų, pagrindiniu (vakariniu) fasadu orientuotas į Pilies gatvę(F01). Fasadas tinkuotas, visi langai pakeisti(F02-03). Pastate įrengtas viešbutis. Stogo danga keraminės čerpės(F04), kaminai sutvarkyti. Lietaus vanduo nuvestas į lietaus vandens surinkimo kanalizaciją.
