KULTŪROS PAVELDO OBJEKTO BŪKLĖS PATIKRINIMO AKTAS

1. Pavadinimas namas
2. Kultūros vertybių registro unikalus kodas 673
3. Adresas Pilies g. 32 / Literatų I, Vilnius
4. Valdytojas _____
(vardas, pavardė, gyv. vieta, tel. numeris/juridinio asmens pavadinimas, teisinė forma, buveinė, kodas, tel. numeris)
5. Paskelbtas ar nepaskelbtas saugomu kultūros paveldo objektu valstybės saugomas
6. Ankstesnio būklės patikrinimo data ir akto numeris _____

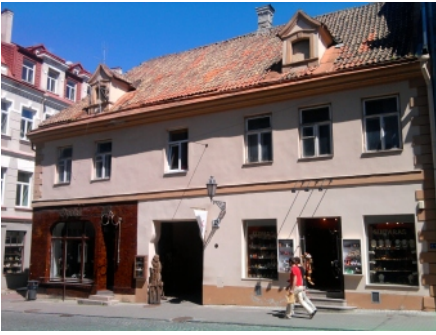
F1

8. Kultūros paveldo objekto būklės apibūdinimas: Pagrindinis Pilies g. gatvės fasadas(F1, F37) ir Literatų g. fasadas(F38) tinkuoti. Pilies g. kairė Ia. fasado pusė prie pravažiavimo apdailinta glazūruotomis plytelėmis(F2), didelis vitrininis langas, šalia – durys. Dešinėje įvažiavimo pusėje langai ir įėjimo durys ištisinio stiklo, be dalinimų(F3). II aukšte pakeistas tik vienas langas (virš pravažiavimo), visi kiti nekeisti. Literatų g. fasade visi langai pakeisti(F4). Pravažiavimo perdanga – cilindrinis skliautas(F10), pravažiavimo danga – lauko rieduliai ir akmens trinkelės(F9, F11). Kiemo danga – akmens trinkelės(F12). Pravažiavime yra seni medinės vartų varčios(F8, F18). Pilies g. korpuso kiemo fasade Ila. yra pakeisti(plastikiniai) du arkiniai langai. Literatų g. korpuso kiemo fasade Ia. yra senos geležimi kaustytos durys į rūsi ir arkinis langas su geležinėmis langinėmis(F15, F16, F24, F30). Kiemo gale yra mūriniai laiptai su medinėmis pakopomis(F31), mūriniais stulpais ir plačiomis arkomis vedantys į Ila. arkine galerija(F27, F28, F29, F32). Antrame aukšte langai pakeisti. Galerijoje ir po ja esantys langai nekeisti(F33). Pietinio pastato korpuso(F34) Ia. langai nekeisti, vienas su medinėmis langinėmis. Ila. langai pakeisti(plastikiniai) su dalinimo imitacija(F34). Dalis karnizo pažeista drėgmės, nusilupe dažai, aptrupėjęs tinkas(F23). Ila. dešiniame kampe išlikę du nepakeisti arkiniai langai(F20). Įėjus į kiemą, dešinėje pusėje yra senos medinės laiptinės durys(F13, F19), šalia jų yra senos medinės durys į rūsi, esantį po pietiniu korpusu(F14). Pastato stogo danga – keraminės čerpės(F35). Ant visų kiemo korpusu stogų išlikę seni tūriniai stoglangiai(F35, F36) dengti keraminėmis čerpėmis. Ant stogo į Pilies g. pusę yra du seni tūriniai stoglangiai, I Literatų g. pusę vienas didelis senas tūrinis stoglangis(F7) dengtas keraminėmis čerpėmis. Stoglangiai su trikampaiais frontonėliais(F37). Kaminai aptinkuoti, kamonių galvutės apskardintos. Lietaus vandens surinkimo stovai gatvėje ir kieme prijungti prie lietaus vandens surinkimo kanalizacijos.
