**KULTŪROS PAVELDO OBJEKTO BŪKLĖS PATIKRINIMO AKTAS**

1. Pavadinimas namas
2. Kultūros vertybių registro unikalus kodas 1050
3. Adresas Pilies g. 36, Vilnius
4. Valdytojas \_\_\_\_\_  
(vardas, pavardė, gyv. vieta, tel. numeris/juridinio asmens pavadinimas, teisinė forma, buveinė, kodas, tel. numeris)
5. Paskelbtas ar nepaskelbtas saugomu kultūros paveldo objektu valstybės saugomas
6. Ankstesnio būklės patikrinimo data ir akto numeris \_\_\_\_\_

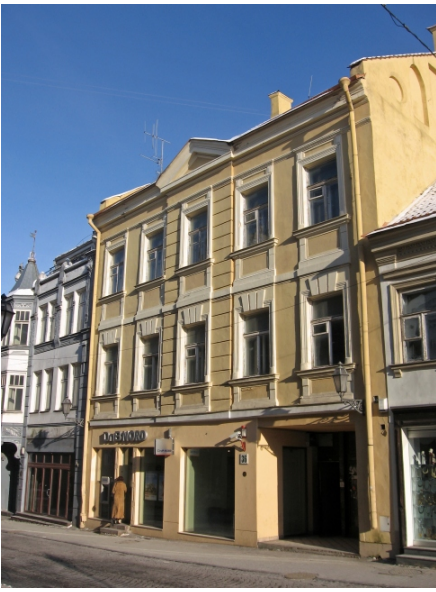
F1

**8. Kultūros paveldo objekto būklės apibūdinimas:** Pagrindinis Pilies g. gatvės trijų aukštų korpuso fasadas(F1) tinkuotas, II ir III aukštai su dekoru elementais. Ia. langai vitrininiai, ištisinio stiklo. I aukšte veikia banko skyrius. Antras ir trečias aukštai nenaudojami. Langai šiuose aukštuose nekeisti, mediniai. Šio korpuso kiemo fasado langai nekeisti(F13). Tinkas vietomis aptrupėjęs(F7). Kiemo trijų aukštų pietinis korpusas tinkuotas. Langai nekeisti. Antrame ir trečiame aukštuose yra senos metalinių konstrukcijų galerijos(F4). Antro aukšto galerijos pagrindas surūdijęs ir ištrupėjęs(F5, F6). Stogo danga – keraminės čerpės, kaminai tinkuoti. Į kiemą iš Pilies g. patenkama pro siaurą praėjimą(F14, F15). Kiemo danga – betoninės trinkelės(F16)
