**KULTŪROS PAVELDO OBJEKTO BŪKLĖS PATIKRINIMO AKTAS**

1. Pavadinimas   *namas*
2. Kultūros vertybių registro unikalus kodas   *1053*
3. Adresas   *Pilies g. 40, Vilnius*
4. Valdytojas \_\_\_\_\_  
(vardas, pavardė, gyv. vieta, tel. numeris/juridinio asmens pavadinimas, teisinė forma, buveinė, kodas, tel. numeris)
5. Paskelbtas ar nepaskelbtas saugomu kultūros paveldo objektu   *valstybės saugomas*
6. Ankstesnio būklės patikrinimo data ir akto numeris \_\_\_\_\_

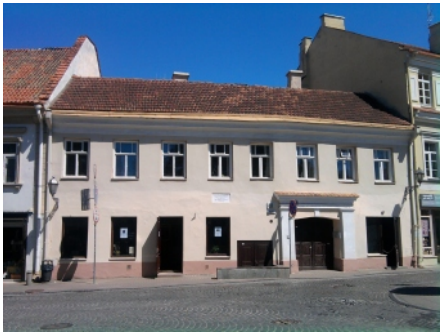
F1

**8. Kultūros paveldo objekto būklės apibūdinimas:** *Pastatas yra dviejų aukštų su nedideliu kiemeliu. Visi pastato fasadai tinkuoti. Pilies g. fasado Ila. langai ir durys yra nauji vitrininiai(F1, F3). Ila. langai nekeisti. Ivažiavimą į kiemą rėmina du piliastrai ir antablementas(F2). Pravažiavimo vartai mediniai(F2, F4). Pravažiavimo perdanga – cilindrinis skliautas, danga – akmenis trinkelės(F5, F6). Pravažiavimo dešinėje pusėje yra senos medinės durys į rūsi(F7). Kiemo danga – akmenis trinkelės(F21). Kiemo fasaduose dalis langų yra pakeisti(F17), kiti langai yra nekeisti, seni(F18, F11). Kieme yra metaliniai laiptai(F9, F13, F15), vedantys į Ila. medinę uždara galeriją(F10, F12, F14). Stogo danga – keraminės čerpės (F20). Dalis stogo dengta cinkuota skarda(F19). Kaminai tinkuoti, galvutės apskardintos(F20, F22). Lietvamzdžiai suvesti į lietaus vandens surinkimo kanalizaciją(F3, F21).*
