Vilniaus senamiesčio atnaujinimo agentūra

KULTŪROS PAVELDO OBJEKTO BŪKLĖS PATIKRINIMO AKTAS

1. Pavadinimas namas, vad. Kapitulos namais
2. Kultūros vertybių registro unikalus kodas 646
3. Adresas Pilies 4, Vilnius
4. Valdytojas
(vardas, pavardė, gyv. vieta, tel. numeris/juridinio asmens pavadinimas, teisinė forma, buveinė, kodas, tel. numeris)
5. Paskelbtas ar nepaskelbtas saugomu kultūros paveldo objektu valstybės saugomas
6. Ankstesnio būklės patikrinimo data ir akto numeris

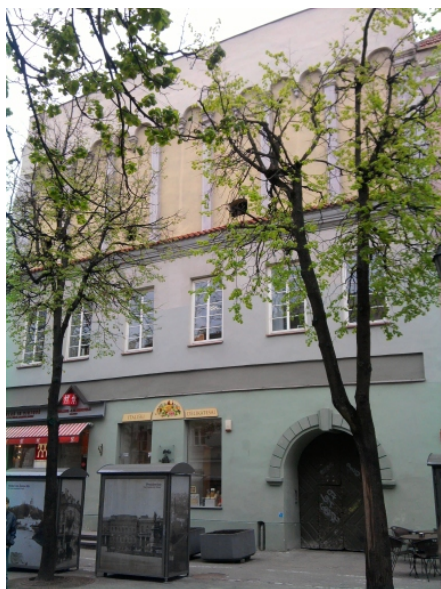
F1

8. Kultūros paveldo objekto būklės apibūdinimas Gatvės korpuso fasado (F1) Ia. langai pakeisti, vitrininiai, IIa. langai pakeisti, mediniai, tradicinio dalinimo. Virš antro aukšto – renesanso mokyklos atikas. Kiemo fasadas: kairėje įvažiavimo pusėje – pristatytas stiklinis priestatas (tambūras)(F2). IIa. langas ir balkoninės durys pakeisti (balkono nėra)(F3). Stogo danga – skarda. Kaminai sutvarkyti, galvutės apskardintos. Pravažiavimo perdanga – cilindrinis skliautas(F4), danga – betonas(F5). Vartų varčios nekeistos, medinės(F6). Kiemo šiaurinis korpusas(F7) remontuotas – sutvarkytas fasadų tinkas, pakeisti langai (mediniai), stogo danga (keraminės čerpės). Kaminai tinkuoti, galvutės apskardintos. Įrengti trys nauji tūriniai stoglangiai, analogiški esamam, pakeisti išoriniai mediniai laiptai į antrą aukštą(F8). Buvusių garažų vietoje įrengtos patalpos(F9). Palikti vieni garažo vartai, kitų vietoje įrengti buvusios angos dydžio langai su durimis. Stogo danga – keraminės čerpės, stoge įrengti „velux“ tipo stoglangiai. Rytinio kiemo korpuso šiaurinė dalis(F10) remontuota – sutvarkytas fasadų tinkas, pakeisti langai (mediniai), perdengtas stogas (keraminės čerpės), sutvarkyti kaminai.. Rytinio korpuso vakarinio fasado(F11) Ia. arkinėse angose įrengti langai su durimis. IIa. langai pakeisti. Kiemo danga – betoninės trinkelės. Greta Pilies g. 6 korpuso sienos kieme auga penki medžiai.
