**KULTŪROS PAVELDO OBJEKTO BŪKLĖS PATIKRINIMO AKTAS**

1. Pavadinimas \_\_\_\_\_ *Namas* \_\_\_\_\_
2. Kultūros vertybių registro unikalus kodas \_\_\_\_\_ *649* \_\_\_\_\_
3. Adresas \_\_\_\_\_ *Pilies g. 7, Vilnius* \_\_\_\_\_
4. Valdytojas \_\_\_\_\_  
(vardas, pavardė, gyv. vieta, tel. numeris/juridinio asmens pavadinimas, teisinė forma, buveinė, kodas, tel. numeris)
5. Paskelbtas ar nepaskelbtas saugomu kultūros paveldo objektu \_\_\_\_\_ *valstybės saugomas* \_\_\_\_\_
6. Ankstesnio būklės patikrinimo data ir akto numeris \_\_\_\_\_

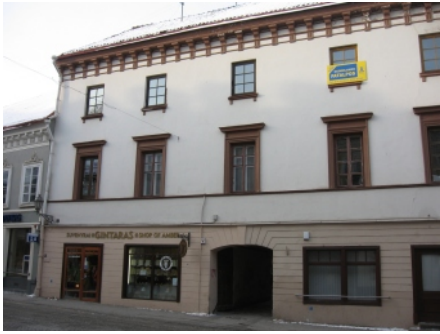
F1

**8. Kultūros paveldo objekto būklės apibūdinimas** Gatvės korpuso(F1) fasadas: Ia. langai vitrininiai, nauji, mediniai. Fasadas tinkuotas su rustais. IIa. viso 5 langai (kairėje vienas pakeistas medinis(F10), tradicinio skaidymo, kiti langai nekeisti(F17) –du iš jų su netradiciniu skaidymu). IIIa. Langai nauji mediniai, tradicinio skaidymo. Karnizas pažeistas drėgmės, apsilupe dažai(F2). Stogo danga keraminių čerpių, čerpės aprtrupėjusios. Gatvės fasade lietvamzdžiai suvesti į lietaus kanalizaciją, tvarkingi(F11). Kiemo fasade(F3) IIa. langas senas, IIIa. Langas naujas, plastikinis, be dalinimų. Šiaurinio fligelio Ia. langai seni, nekeisti. IIa. langai seni, fasado plokštumoje, be apvadų(F4), IIIa. langai nauji (3 mediniai, 1 plastikinis). Virš kiemo korpuso įrengtas trikampis balkonas(F5). Pietiniame fligelyje visi langai pakeisti, plastikiniai, be skaidymo. Pravažiavimo(F6) perdanga cilindrinis skliautas, danga – betoninės plytelės(F12). Kiemo danga – asfaltas.

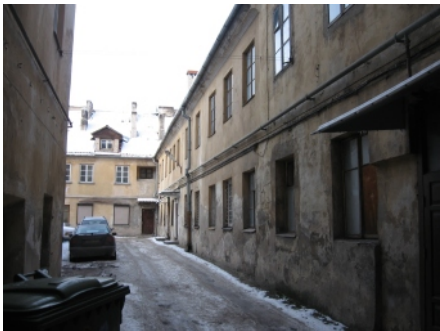
F7

Kiemo š. korpuso pietiniame (kiemo) fasade(F7) langai seni, nekeisti, šiaurinis fasadas netinkuotas, daugelis langų pakeisti (mediniai, plastikiniai). Stogas dengtas metalinėmis čerpėmis, kaminai sutvarkyti, galvutės apskardintos. Lietvamzdžiai sutvarkyti. Šio korpuso fasadas (ugniasienė) į Šventaragio 2 kiemą netinkuota su įvairaus dydžio ir medžiagų langais(F13-16). Vakarinis kiemo korpusas(F8) dviejų aukštų su mansarda. Durys senos, stogelis virš durų angos aprtrupėjęs, dengtas keraminėmis čerpėmis(F9). Langai seni, tvarkingi. Fasadas pažeistas drėgmės, tinkas aprtrupėjęs. Stogas dengtas keraminėmis čerpėmis, kaminai tvarkingi, galvutės apskardintos. Lietvamzdžiai sutvarkyti. Kiemo pietinėje pusėje stovi nauji mediniai sandėliukai(F19).
