Vilniaus senamiesčio atnaujinimo agentūra

**KULTŪROS PAVELDO OBJEKTO BŪKLĖS PATIKRINIMO AKTAS**

1. Pavadinimas Namas
2. Kultūros vertybių registro unikalus kodas 650
3. Adresas Pilies g. 8 / Bernardinų g. 1, Vilnius
4. Valdytojas \_\_\_\_\_  
(vardas, pavardė, gyv. vieta, tel. numeris/juridinio asmens pavadinimas, teisinė forma, buveinė, kodas, tel. numeris)
5. Paskelbtas ar nepaskelbtas saugomu kultūros paveldo objektu valstybės saugomas
6. Ankstesnio būklės patikrinimo data ir akto numeris \_\_\_\_\_

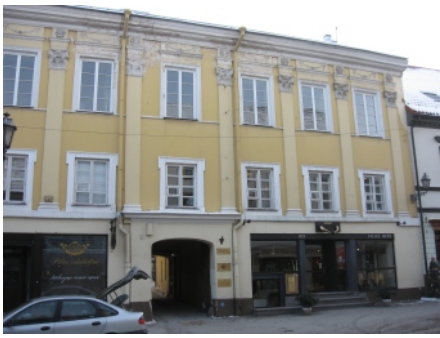
F1

**8. Kultūros paveldo objekto būklės apibūdinimas** Gatvės korpuso fasadas(F1, F2): Ia. langai nauji vitrininiai, pakopos prie durų naujos akmeninės; IIa. langai nekeisti mediniai; IIIa. langai nauji mediniai, seno skaidymo. Virš IIIa. langų, centrinėje dalyje, fasado plokštuma ir karnizas pažeistas drėgmės, nutrupėję puošybos elementai(F3). Namų pravažiavimas: vartai seni mediniai, abipus pravažiavimo yra apsauginiai vartų akmenys(F4), pravažiavimas išklotas betoninėmis trinkelėmis su bazalto juosta per vidurį(F4, F5). Pravažiavimo dalis perdenginio plokščias su užapvalintais kampais, kita dalis-cilindrinis skliautas(F6). Pravažiavime yra dvi naujos aliumininės ir medinės konstrukcijų durys, vitrina kairėje pusėje(F6) ir senos durys dešinėje(F7) už kurių yra seni teraciniai laiptai į antrą aukštą(F8). Antrame aukšte išlikusi senų durų anga be varčių. Laiptinės sienos dengtos dažytais keraminėmis plytelėmis(F9). Stogas dengtas molio čerpėmis(F10). Gatvės korpuso kiemo fasado IIa. langai nekeisti, IIIa. langai nauji mediniai(F11). Kiemo 3 aukštų šiaurinio korpuso Ia. langai nauji plastikiniai, dalis su apsauginėmis žaliuzėmis. IIa. 3 langai nauji plastikiniai, vienas nepakeistas medinis(F12), sulaužytos durys į rūsi(F20). Š. korpuso 2 aukštų dalies Ia. 4 langai nauji mediniai ir 5 langai nauji plastikiniai. Kiemo korpuso stogo danga keraminių čerpių(F13), įrengti 8 plokštuminiai stoglangiai(F14). Rytinėje dalyje naujai suremontuotas korpusas su galerija antrame aukšte(F15). Kiemo danga: betoninės trinkelės, asfaltas, skaldytas akmuo(F16, F21).
