**KULTŪROS PAVELDO OBJEKTO BŪKLĖS PATIKRINIMO AKTAS**

1. Pavadinimas Rūmai, vad. Pšezdeckių, vakarų pastatas
2. Kultūros vertybių registro unikalus kodas 26993
3. Adresas Pylimo g. 54
4. Valdytojas \_\_\_\_\_  
(vardas, pavardė, gyv. vieta, tel. numeris/juridinio asmens pavadinimas, teisinė forma, buveinė, kodas, tel. numeris)
5. Paskelbtas ar nepaskelbtas saugomu kultūros paveldo objektu valstybės saugomas
6. Ankstesnio būklės patikrinimo data ir akto numeris \_\_\_\_\_

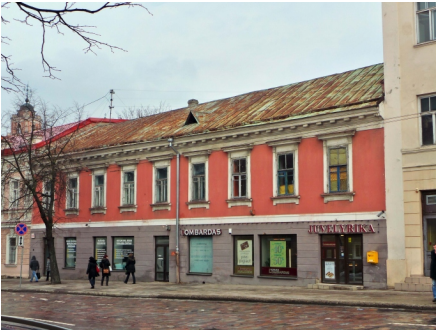
F1

**8. Kultūros paveldo objekto būklės apibūdinimas** Pastatas yra dviejų aukštų. Pirmo aukšto tinkas yra rustuotas, antro aukšto tinkas dažytas(F1). Pirmame aukšte yra komercinės paskiries patalpos. Langai dideli vitrininiai. Antrame aukšte langai nekeisti(F2-4). Lietaus vanduo nuvestas į lietaus kanalizaciją(F5). Kiemo fasadas tinkuotas(F6). Stogo danga skarda(F7).

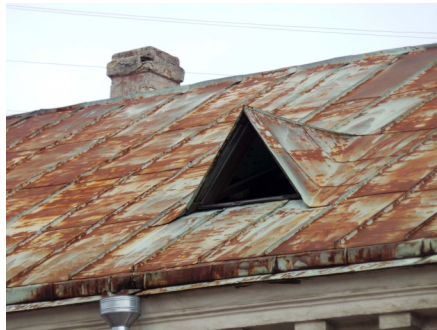
F7

tūris – kompaktinis, netaisyklingo stačiakampio formos plano, 2 a., su pastoge ir rūsiu (ŠR fasadu jungiasi su Rytų pastatu; būklė gera); stogo forma – dvišlaitė; stogo dangos medžiaga - skardos lakštų tipas;
