Vilniaus senamiesčio atnaujinimo agentūra

**KULTŪROS PAVELDO OBJEKTO BŪKLĖS PATIKRINIMO AKTAS**

1. Pavadinimas Nuomojamųjų namų komplekso pietų namas
2. Kultūros vertybių registro unikalus kodas 29640
3. Adresas Pylimo g. 5
4. Valdytojas \_\_\_\_\_  
(vardas, pavardė, gyv. vieta, tel. numeris/juridinio asmens pavadinimas, teisinė forma, buveinė, kodas, tel. numeris)
5. Paskelbtas ar nepaskelbtas saugomu kultūros paveldo objektu valstybės saugomas
6. Ankstesnio būklės patikrinimo data ir akto numeris \_\_\_\_\_

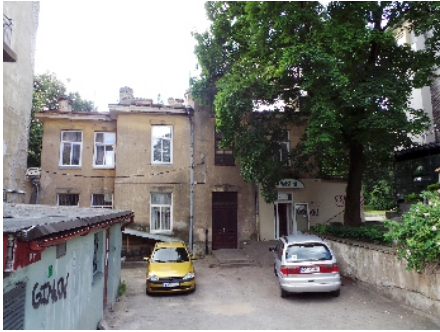
F1

**8. Kultūros paveldo objekto būklės apibūdinimas** Pastatas yra dviejų aukštų, stovi sklyvo gilumoje, šiauriniu (pagrindiniu) fasadu orientuotas į K. Kalinausko gatvę(F1). Fasade langai ir durys pakeisti. Prie vakarinio pastato fasado pristatytas vieno aukšto priestatas, virš kurio yra įrengta terasa(F2). Vakariame fasade visi langai pakeisti. Pietinis fasadas tinkuotas, prie kraigo ir kaminių tinkas dalinai nutrupėjęs, pirmas aukštas išteptas dažais(F3, F6). Stogas vienslaidis, stogo danga – skarda(F4). Pastato

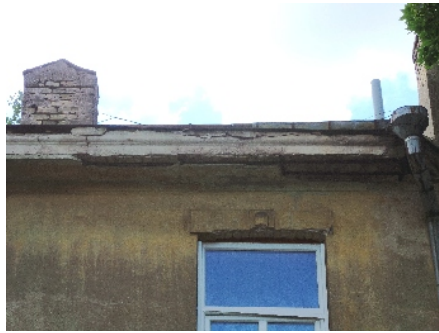
F5

karnizai vietomis aptrupėję(F5). Lietaus vanduo nuo stogo nuvestas ant kiemo dangos(F7). Kiemo danga – betoninės trinkelės(F8).
