KULTŪROS PAVELDO OBJEKTO BŪKLĖS PATIKRINIMO AKTAS

2013 – 07 Nr. _____

1. Pavadinimas Nuomojamųjų namų komplekso čiaurės namas
2. Kultūros vertybių registro unikalus kodas 29639
3. Adresas Pylimo g. 5
4. Valdytojas _____
(vardas, pavardė, gyv. vieta, tel. numeris/juridinio asmens pavadinimas, teisinė forma, buveinė, kodas, tel. numeris)
5. Paskelbtas ar nepaskelbtas saugomu kultūros paveldo objektu valstybės saugomas
6. Ankstesnio būklės patikrinimo data ir akto numeris _____

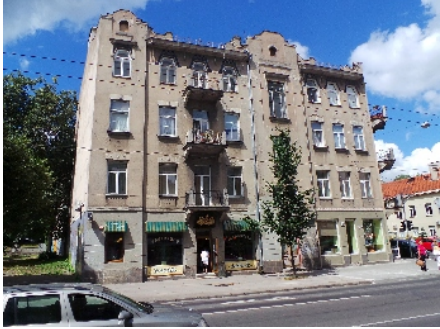
F1

8. Kultūros paveldo objekto būklės apibūdinimas Pastatas yra keturių aukštų, stovi Pylimo ir K. Kalinausko gatvių kampe. Rytinis fasadas orientuotas į Pylimo gatvę(F1-2). Daugelis fasado langų pakeisti(F3-5). Nekeisti tik pietinėje fasado dalyje trečio aukšto langai(F5) ir laiptinės langai(F6). Pirmame aukšte yra komercinės paskirties patalpos(F7). Šiaurinis fasadas orientuotas į K. Kalinausko gatvę(F8-9,11). Fasade nekeisti tik du trečiame aukšte esantys langai(F10). Pirmame aukšte yra komercinės paskirties patalpos. Prie vakarinio fasado pirmame aukšte yra nedidelis priestatas(F12). Fasade yra trys balkonai, tinkas daugelyje vietų nutrupėjęs(F12-14). Pietinio (kiemo) fasade daugelis langų pakeisti, tinkas stipriai nutrupėjęs(F15-16). Fasado cokolis pažeistas drėgmės, aptrupėjęs(F17). Kienio vakariniame fasade dalis langų pakeista(F18). Pietinis pastato fasadas be langų, tinkuotas(F19-20). Lietaus vanduo gatvės fasaduose nuvestas į lietaus kanalizaciją(F22), kieme ant kiemo dangos(F21). Kienio danga – betonas ir betoninės plytelės(F23).
