Vilniaus senamiesčio atnaujinimo agentūra

KULTŪROS PAVELDO OBJEKTO BŪKLĖS PATIKRINIMO AKTAS

1. Pavadinimas Namas
2. Kultūros vertybių registro unikalus kodas 27986
3. Adresas Raugyklos g. 19
4. Valdytojas _____
(vardas, pavardė, gyv. vieta, tel. numeris/juridinio asmens pavadinimas, teisinė forma, buveinė, kodas, tel. numeris)
5. Paskelbtas ar nepaskelbtas saugomu kultūros paveldo objektu valstybės saugomas
6. Ankstesnio būklės patikrinimo data ir akto numeris _____

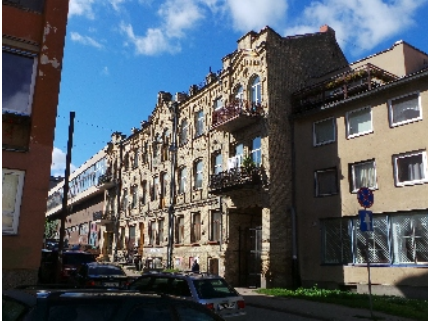
F1

8. Kultūros paveldo objekto būklės apibūdinimas Pastatas trijų aukštų. Pagrindinis fasadas orientuotas į Raugyklos gatvę. Fasadas netinkuotas, geltonų plytų(F01). Kai kurie fasado langai pakeisti, skirtingų spalvų ir dalinimų(F02-03). Keli balkonai gatvės fasade sutvarkyti(F03), kiti smarkiai apirę(F04). Pirmame aukšte yra komercinės paskirties patalpos(F05). Lietaus vanduo nuo stogo nuvestas ant šaligatvio dangos(F06-07). Fasado šone yra pravažiavimas į kiemą su metalinėmis varčiomis(F08). Pravažiavimo danga – asfaltas(F09), perdanga – plytų ant metalinių sijų(F10). Pravažiavimo sienų tinkas nutrupėjęs, sienos išteptos dažais(F11-12).
