Vilniaus senamiesčio atnaujinimo agentūra

KULTŪROS PAVELDO OBJEKTO BŪKLĖS PATIKRINIMO AKTAS

1. Pavadinimas *namas*
2. Kultūros vertybių registro unikalus kodas
3. Adresas *Savičiaus g. 6*
4. Valdytojas
(vardas, pavardė, gyv. vieta, tel. numeris/juridinio asmens pavadinimas, teisinė forma, buveinė, kodas, tel. numeris)
5. Paskelbtas ar nepaskelbtas saugomu kultūros paveldo objektu
6. Ankstesnio būklės patikrinimo data ir akto numeris

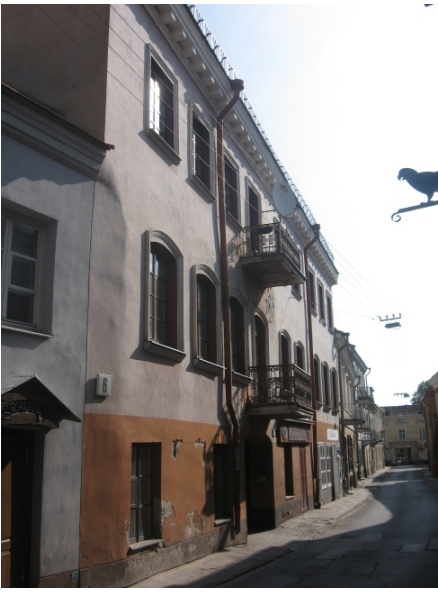
F1

8. Kultūros paveldo objekto būklės apibūdinimas *Pastatas XX a. pabaigoje buvo kapitališkai remontuotas. Pastatas trijų aukštų, visi fasadai yra tinkuoti(F1, F2, F3). Savičiaus g. korpuse I aukšte yra įsikūrusios komercinės įstaigos, langai ir durys mediniai(F6, F7). Fasadas pirmame aukšte perdažytas, vietomis tinkas nutrūpėjęs(F5). Virš pirmo aukšto fasado dažai išblukę. Pirmame aukšte yra pravažiavimas į kiemą(F8) su metaliniais vartais. Virš pravažiavimo, antrame ir trečiame aukštuose yra balkonai(F4). Pravažiavimo danga – betoninės trinkelės(F9), perdanga – cilindrinis skliautas(F10). Pravažiavime yra durys į komercines patalpas ir langas(F11). Gatvės korpuso kiemo fasado centre yra laiptinė(F12, F13, F14, F18). Iš abiejų laiptinės pusių yra balkonai su mediniais turėklais(F15, F16, F17). Visi kiemo fasadai perdažyti, sutvarkyti. Vakarinio kiemo korpuso dalis langų yra naujai pakeisti(F19-F22). Šiaurinėje fasado dalyje yra atviri laiptai į rūsi(F36). Šiauriniame kiemo korpuse, antrame ir trečiame aukštuose yra balkonai su metaliniais turėklais(F23-F26). Langai pakeisti tik antrame aukšte. Ant stogo įrengti plokštuminiai stoglangiai(F27). Rytiniame kiemo korpuse visi langai pakeisti(F28, F29). Ant stogo įrengti tūriniai stoglangiai(F30, F31). Visų korpusų stogų danga – keraminės čerpės. Kiemo danga – betoninės trinkelės(F35). Gatvėje lietaus vanduo nuvestas į gatvę, lietvamzdžiai netvarkingi(F7), kieme lietaus vanduo nuvestas į kiemą(F32-F34).*
