KULTŪROS PAVELDO OBJEKTO BŪKLĖS PATIKRINIMO AKTAS

1. Pavadinimas pastatų komplekso (26651) vakarų namas
2. Kultūros vertybių registro unikalus kodas 26652
3. Adresas S. Skapo g. 8
4. Valdytojas _____
(vardas, pavardė, gyv. vieta, tel. numeris/juridinio asmens pavadinimas, teisinė forma, buveinė, kodas, tel. numeris)
5. Paskelbtas ar nepaskelbtas saugomu kultūros paveldo objektu valstybės saugomas
6. Ankstesnio būklės patikrinimo data ir akto numeris _____

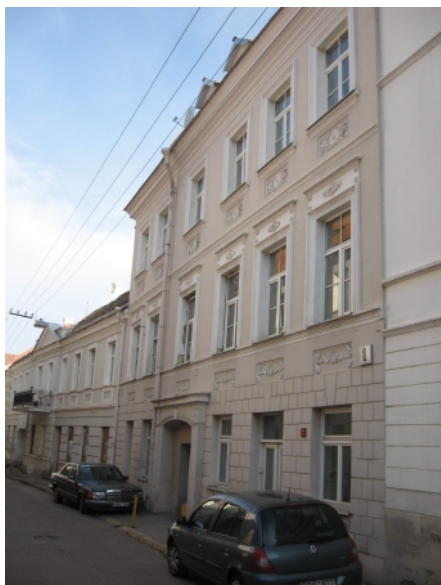
F1

8. Kultūros paveldo objekto būklės apibūdinimas Trijų aukštų gatvės (S.Skapo g) korpuso fasadas tinkuotas. Pirmas aukštas rustuotas, buvusio pravažiavimo anga puošia vartų portalas(F1, F2, F3). Pravažiavimo anga užmūryta, įrengtos durys (F7). Buvusiame pravažiavime įrengta pagalbinė patalpa(F8). Antrame ir trečiame gatvės fasado aukštuose yra architektūriniai puošybos elementai(F4, F5). Ant gatvės korpuso stogo, į gatvės pusę, įrengti trys tūriniai stoglangiai su šlaitiniais stogeliais(F6). Kiamo fasadai netvarkyti, kai kur yra apsilupę dažai(F12, F13). Gatvės korpuso kiemo fasade antrame a. langas nekeistas, trečiame a. langas pakeistas(F12). Kiamo rytiniame fasade pirmo a. langai pakeisti, plastikiniai, keli langai nekeisti(F14). Antrame aukšte langai pakeisti, mediniai, trečiame aukšte langai nekeisti. Ant stogo įrengti trys tūriniai stoglangiai(F17, F18). Vakarinio kiemo korpuso pirmo a. langai nekeisti, antrame aukšte du langai(iš keturių) pakeisti, trečiame aukšte langai pakeisti(F13). Kiamo danga – lauko rieduliai, apaugę samanomis(F19). Prie pastato nuogrindos betoninės(F21). Lietaus vanduo nuo stogų nuvedamas į kiemą ir į lietaus vandens surinkimo kanalizaciją(F20, F21). Stogo danga – keraminės čerpės.
