KULTŪROS PAVELDO OBJEKTO BŪKLĖS PATIKRINIMO AKTAS

1. Pavadinimas _____ namas
2. Kultūros vertybių registro unikalus kodas _____ 12
3. Adresas _____ Stiklių g. 8
4. Valdytojas _____
(vardas, pavardė, gyv. vieta, tel. numeris/juridinio asmens pavadinimas, teisinė forma, buveinė, kodas, tel. numeris)
5. Paskelbtas ar nepaskelbtas saugomu kultūros paveldo objektu _____ paminklas
6. Ankstesnio būklės patikrinimo data ir akto numeris _____

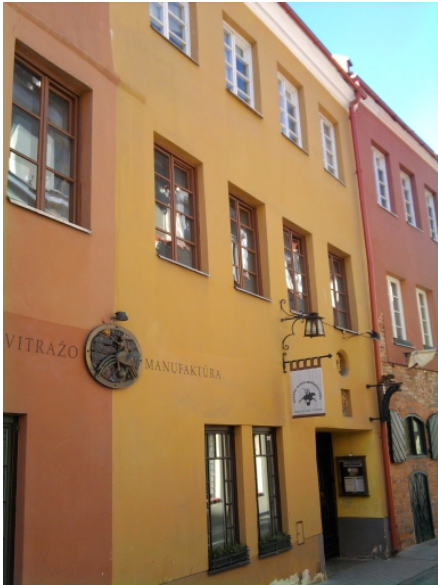
F1

8. Kultūros paveldo objekto būklės apibūdinimas Pastatas susideda iš dviejų statinių ir yra trijų aukštų prie gatvės, pagrindiniu, šiaurės rytų fasadu orientuotas į Stiklių gatvę(F01) ir dviejų aukštų pietinis kiemo fligelis(F18). Gatvės fasade pirmame aukšte, kairėje nuo pravažiavimo angos, komercinių patalpų langai mediniai, pakeisti(F02), dešinėje pravažiavimo langai pakeisti restauracijos metu(F04). Šios pastato dalies pirmas aukštas netinkuotas, raudonų plytu, kaip ir visas pirmas aukštas kieme(F10-14). Visi kiti fasadai tinkuoti. Pietinės fasado dalies langai antrame ir trečiame aukštuose mediniai, nekeisti, skirtingų spalvų aukštuose(F03). Šiaurinėje fasado dalyje antrame aukšte langai pakeisti, mediniai, o trečiame aukšte langai nekeisti(F05). Gatvės fasade cokolis paveiktas drėgmės, aptrupėjęs(F06). Pravažiavimo į kiemą angoje įstatyti metaliniai ažūriniai vartai(F07). Pravažiavimo danga betoninės plytelės(F08), perdanga cilindrinis skliautas(F09).

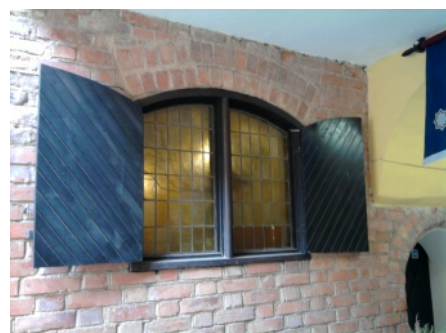
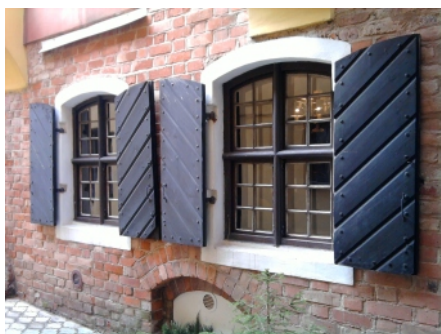
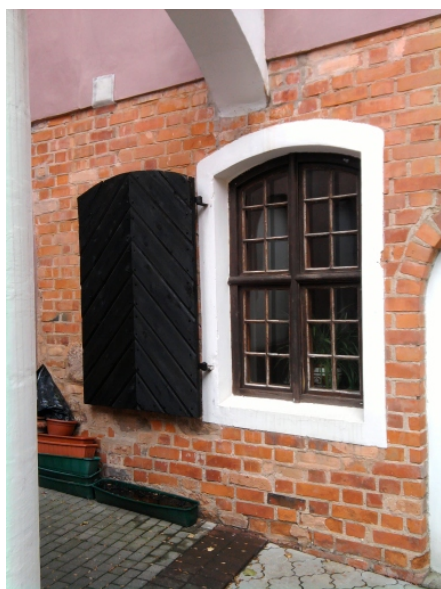
Šiaurinio pastato kiemo fasaduose pirmo aukšto langai pakeisti restauracijos metu(F12-14). Antrame aukšte langai pakeisti mediniai, trečiame aukšte langai nekeisti(F21-24). Kiemo fasade virš pravažiavimo angos buvo balkonai su mediniais turėklais, dabar uždaryti plastikiniais langais(F27). Šiaurinį ir pietinį pastatus kieme jungia dvi arkos(F25-26). Prie pietinio fasado pristatytas statinys be stogo su arkomis(F38). Šiaurinio pastato šiaurės vakarų fasado tinkas aptrupėjęs(F29). Kaminai tinkuoti.

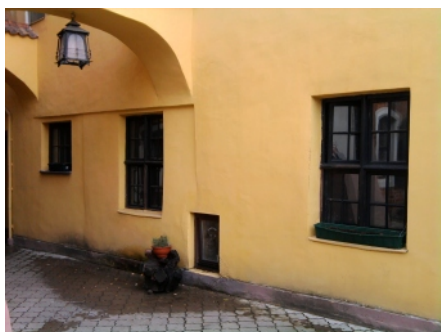
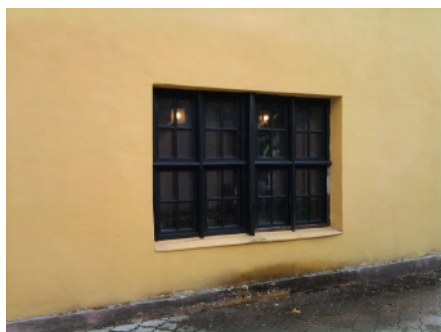
Pietinio kiemo fligelio pirmo aukšto langai pakeisti restauracijos metu(F16-17). Pirmame aukšte yra vienos senos durys(F30). Antro aukšto langai nekeisti(F18-20). Ant stogo įrengti du pusiau įtraukti tūriniai stoglangiai(F28). Fasade cokolis paveiktas drėgmės(F31-32).

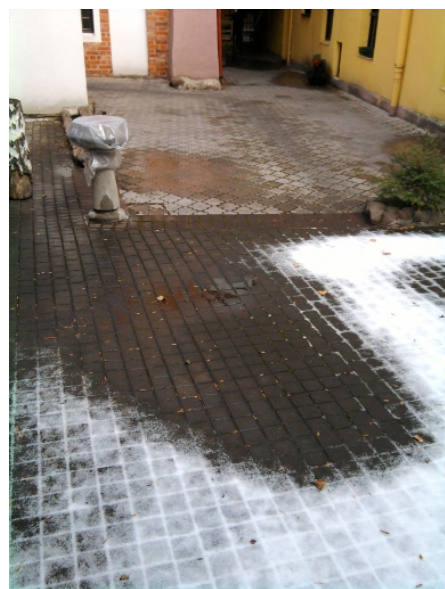
F33

Pastatų stogo danga keraminės čerpės. Kiemo danga betoninės plytelės(F33). Kieme lietaus vanduo nuvestas į lietaus kanalizaciją(F34-36), gatvėje nuvedamas ant šaligatvio(F37).
