Vilniaus senamiesčio atnaujinimo agentūra

KULTŪROS PAVELDO OBJEKTO BŪKLĖS PATIKRINIMO AKTAS

1. Pavadinimas Namų komplekso pietų namas
2. Kultūros vertybių registro unikalus kodas 26648
3. Adresas Subačiaus g. 8
4. Valdytojas _____
(vardas, pavardė, gyv. vieta, tel. numeris/juridinio asmens pavadinimas, teisinė forma, buveinė, kodas, tel. numeris)
5. Paskelbtas ar nepaskelbtas saugomu kultūros paveldo objektu valstybės saugomas
6. Ankstesnio būklės patikrinimo data ir akto numeris _____

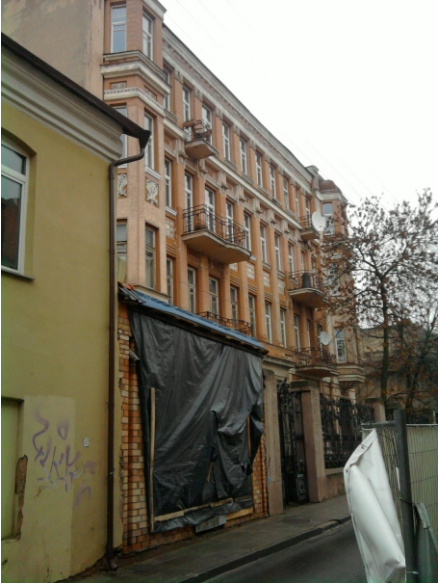
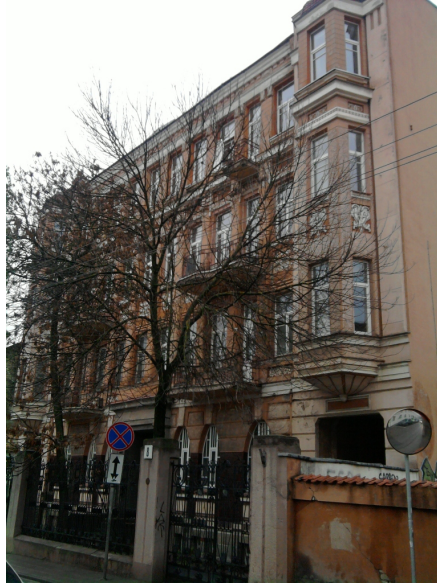
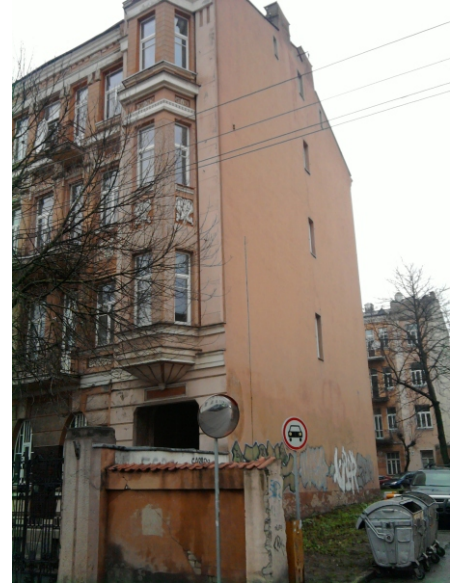
8. Kultūros paveldo objekto būklės apibūdinimas Pastatas yra keturių aukštų(F01-03). Pagrindiniu(pietiniu) fasadu orientuotas į Subačiaus gatvę. Pastatas kiek atitrauktas nuo gatvės. Gatvės fasade kai kurie langai pakeisti, išlaikant autentišką langų skaidymą(F04-06). Abiejose fasado pusėse yra pravažiavimo į kiemą angos be varčių(F07, F10). Pravažiavimų dangos – betoninės plytelės(F08, F11), perdangos plokščios(F09, F12). Kairės angos sienos apsilupusios(F13). Fasado centre yra senos įėjimo į laiptinę durys(F14).Gatvės fasade lietaus vanduo nuo stogo nuvestas į lietaus kanalizaciją(F15-16). Kiemo fasaduose daugelis langų pakeisti(F17-21). Kiemo fasaduose kai kurios cokolo vietos pažeistos drėgmės(F22-23). Kieme lietaus vanduo nuo stogo nuvestas į lietaus kanalizaciją ir ant kiemo dangos(F23-24).
