KULTŪROS PAVELDO OBJEKTO BŪKLĖS PATIKRINIMO AKTAS

2012-11 Nr. _____
(data)

1. Pavadinimas Namų komplekso šiaurės namas
2. Kultūros vertybių registro unikalus kodas 26649
3. Adresas Subačiaus g. 8
4. Valdytojas _____
(vardas, pavardė, gyv. vieta, tel. numeris/juridinio asmens pavadinimas, teisinė forma, buveinė, kodas, tel. numeris)
5. Paskelbtas ar nepaskelbtas saugomu kultūros paveldo objektu valstybės saugomas
6. Ankstesnio būklės patikrinimo data ir akto numeris _____

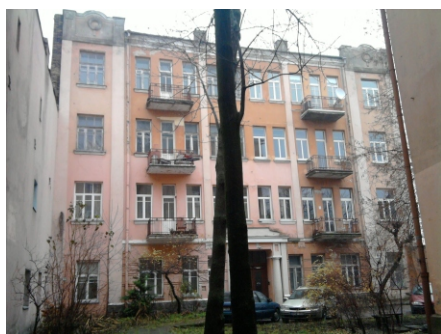
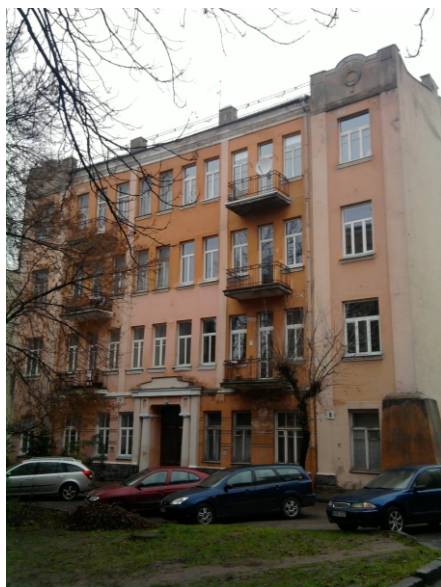
F1

8. Kultūros paveldo objekto būklės apibūdinimas Pastatas yra keturiu aukštu(F01-02), stovi kiemo gilumoje. Fasaduose daugelis langų pakeisti(F01-09). Kai kurie fasadi dalinai nudažyti(F07-09). Cokolis kai kuriose vietose apsilupęs(F10). Vakarinis fasadas netinkuotas(F11). Lietaus vanduo nuo stogo nuvestas į lietaus kanalizaciją ir ant kiemo dangos(F12-13). Kieme yra žalia veja su medžiais ie asfaltuota vieta automobiliams(F02, F14).
