Vilniaus senamiesčio atnaujinimo agentūra

KULTŪROS PAVELDO OBJEKTO BŪKLĖS PATIKRINIMO AKTAS

1. Pavadinimas Namas
2. Kultūros vertybių registro unikalus kodas 27981
3. Adresas Teatro g. 10
4. Valdytojas _____
(vardas, pavardė, gyv. vieta, tel. numeris/juridinio asmens pavadinimas, teisinė forma, buveinė, kodas, tel. numeris)
5. Paskelbtas ar nepaskelbtas saugomu kultūros paveldo objektu valstybės saugomas
6. Ankstesnio būklės patikrinimo data ir akto numeris _____

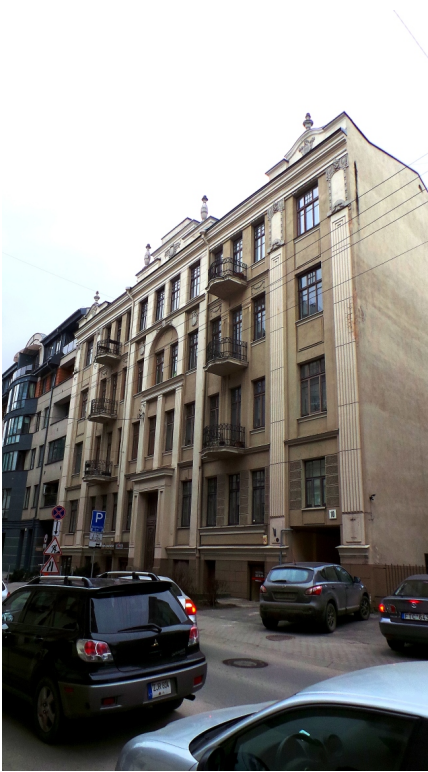
F1

8. Kultūros paveldo objekto būklės apibūdinimas Pastatas yra keturių aukštų, su cokoliniu aukštu gatvės pusėje ir mansardinio aukštu(F1, F13). Gatvės fasadas tinkuotas, visi langai pakeisti(F2-3). Gatvės fasade į cokolinio aukšto patalpas patenkama iš prieduobių(F4-6). Fasado centre yra įėjimas į pastatą su senomis durimis(F7). Šiaurinis fasadas tinkuotas, be langų(F8). Pastato šiaurinėje dalyje yra įvažiavimas į kiemą (be varčių)(F9). Pravažiavimo danga – asfaltas(F10), perdanga plokščia betoninė(F11). Pravažiavime įrengta prieduobė su įėjimu į cokolinio aukšto patalpas(F12). Kiemo

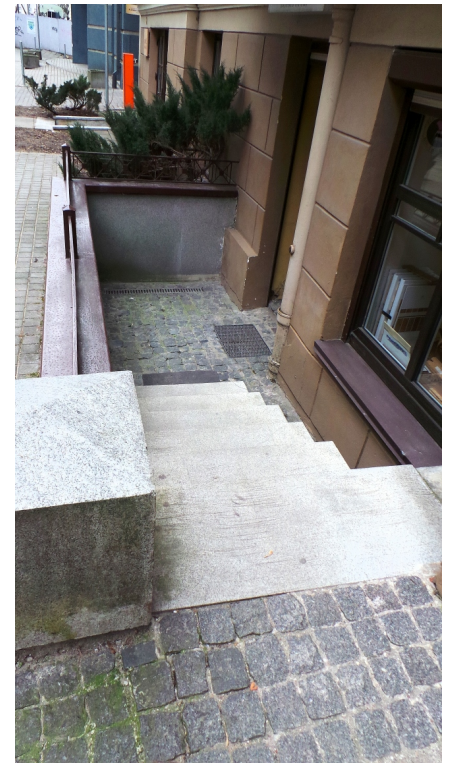
F5

(rytinis) fasadas geltonų p[lytu, netinkuotas(F13- 14). I kiemo puse, ant stogo įrengti tūriniai stoglangiai(F15-16). Kiemo fasade yra trys balkonai su metalinėm tvorelėm(F17). Lietaus vanduo nuo syogo gatvės fasade nuvestas į lietaus kanalizaciją(F5-6), kieme nuvestas ant kiemo dangos(F18-20). Kiemo danga – asfaltas(F21).
