Vilniaus senamiesčio atnaujinimo agentūra

KULTŪROS PAVELDO OBJEKTO BŪKLĖS PATIKRINIMO AKTAS

1. Pavadinimas Statinių ansamblio vakarų namas
2. Kultūros vertybių registro unikalus kodas 29977
3. Adresas Tilto g. 1/Vrublevskio 2
4. Valdytojas _____
(vardas, pavardė, gyv. vieta, tel. numeris/juridinio asmens pavadinimas, teisinė forma, buveinė, kodas, tel. numeris)
5. Paskelbtas ar nepaskelbtas saugomu kultūros paveldo objektu valstybės saugomas
6. Ankstesnio būklės patikrinimo data ir akto numeris _____

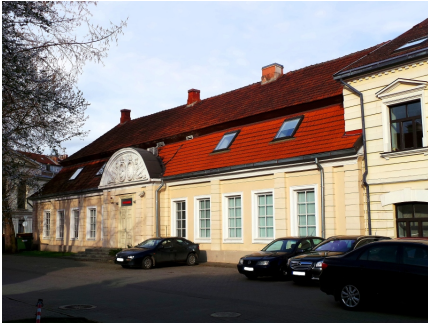
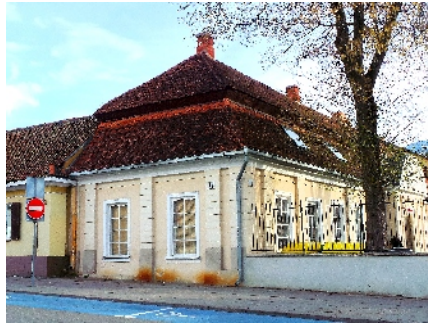
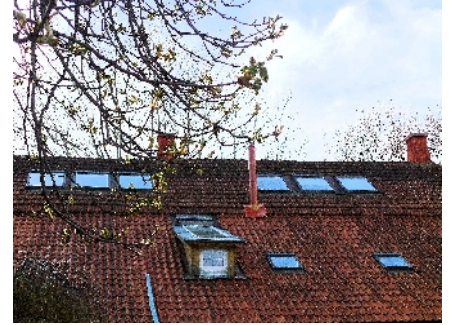
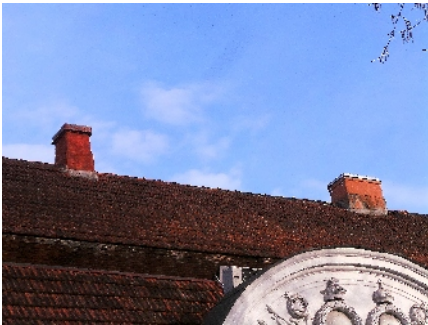
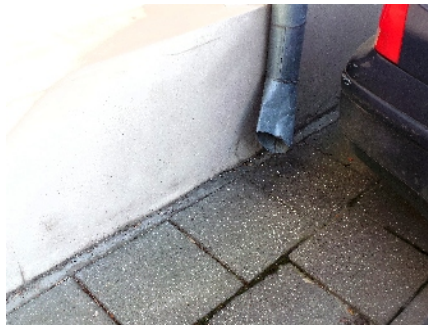
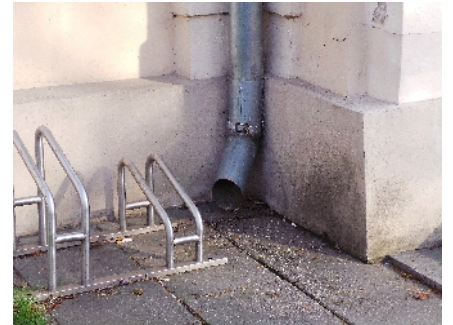
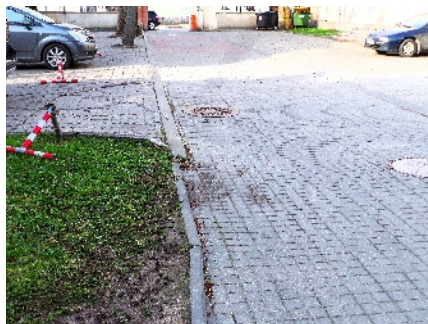
8. Kultūros paveldo objekto būklės apibūdinimas Pastatas yra vieno aukšto su mansarda. Langai pastate pakeisti. Valminio stogo danga keraminės čerpės. Stoge įrengti plokštuminiai stoglangiai. Dalis stogo dangos pakeista nauja. Lietaus vanduo nuo stogo nuvestas ant kiemo dangos. Kiemo danga betoninių trinkelų (F01-07).
