Vilniaus senamiesčio atnaujinimo agentūra

KULTŪROS PAVELDO OBJEKTO BŪKLĖS PATIKRINIMO AKTAS

1. Pavadinimas Namas
2. Kultūros vertybių registro unikalus kodas 10656
3. Adresas Tilto g. 23
4. Valdytojas _____
(vardas, pavardė, gyv. vieta, tel. numeris/juridinio asmens pavadinimas, teisinė forma, buveinė, kodas, tel. numeris)
5. Paskelbtas ar nepaskelbtas saugomu kultūros paveldo objektu valstybės saugomas
6. Ankstesnio būklės patikrinimo data ir akto numeris _____

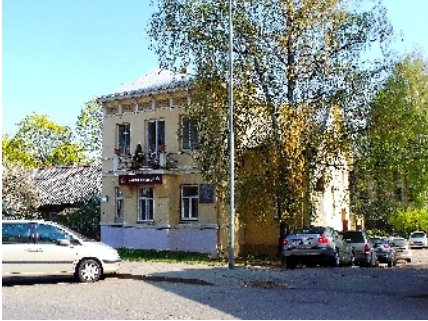
F1

8. Kultūros paveldo objekto būklės apibūdinimas Pastatas susideda iš kelių tūrių. Prie Tilto gatvės pastatas yra dviejų aukštų(F01-02), kieme prie jo glaudžiasi trijų aukštų pastatas(F03-04). Kiemo gale yra vieno aukšto statinys, priblokuotas prie trijų aukštų namo(F03). Pastate visi langai pakeisti. Rytiniame fasade yra balkonai su mediniais turėklais(F06-07). Vakariniame fasade yra keli langai(F08-09). Stogo danga – skarda(F10). Kai kurie langai angokraščiai aptrupėję, lietaus vanduo nuvestas ant kiemo dangos(F11). Dalis kiemo apželdinta dekoratyviniais augalais(F12), kiemo pravažiavimo danga – asfaltas(F13).
