Vilniaus senamiesčio atnaujinimo agentūra

KULTŪROS PAVELDO OBJEKTO BŪKLĖS PATIKRINIMO AKTAS

1. Pavadinimas Pastatas
2. Kultūros vertybių registro unikalus kodas 27041
3. Adresas Tilto g. 35
4. Valdytojas _____
(vardas, pavardė, gyv. vieta, tel. numeris/juridinio asmens pavadinimas, teisinė forma, buveinė, kodas, tel. numeris)
5. Paskelbtas ar nepaskelbtas saugomu kultūros paveldo objektu valstybės saugomas
6. Ankstesnio būklės patikrinimo data ir akto numeris _____

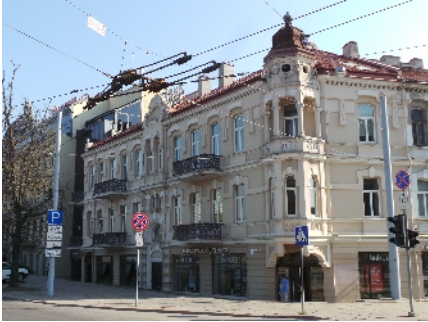
F1

8. Kultūros paveldo objekto būklės apibūdinimas Pastatas yra trijų aukštų su mansarda, stovi Vilniaus ir Tiltų gatvių kampe(F01). Vilniaus gatvės fasadas sutvarkytas, perdažytas, balkonai suremontuoti, langai ir durys pakeisti(F01-02). Tiltų gatvės fasado dalis sutvarkyta, dalis netvarkyta(F03). Trečiame aukšte fasadas ir karnizas apsilupe(F04-05). Balkonas, esantis virš pravažiavimo į kiemą aptrupėjęs(F06). Šaligatvis prie namo išklotas trinkelėmis(F07-09). Pravažiavimo į kiemą danga – betoninė, perdanga plytų ant metalinių sijų(F11). Pravažiavimo sienų dažai apsilupe, tinkas vietomis aptrupėjęs(F12). Kiemo fasadai geltonų plytų, netinkuoti, daugelis langų pakeisti(F13-14). Stogo danga keraminių čerpių, kaminai tinkuoti, stoge įrengti plokštuminiai stoglangiai. Kieme ištrupėjęsio betono danga(F15).
