Vilniaus senamiesčio atnaujinimo agentūra

**KULTŪROS PAVELDO OBJEKTO BŪKLĖS PATIKRINIMO AKTAS**

1. Pavadinimas Pastatų komplekso šiaurės pastatas
2. Kultūros vertybių registro unikalus kodas 26987
3. Adresas Traku g. 8A
4. Valdytojas \_\_\_\_\_  
(vardas, pavardė, gyv. vieta, tel. numeris/juridinio asmens pavadinimas, teisinė forma, buveinė, kodas, tel. numeris)
5. Paskelbtas ar nepaskelbtas saugomu kultūros paveldo objektu valstybės saugomas
6. Ankstesnio būklės patikrinimo data ir akto numeris \_\_\_\_\_

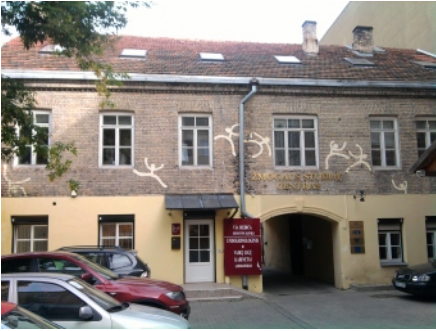
F1

**8. Kultūros paveldo objekto būklės apibūdinimas** Pastatas yra dviejų aukštų, su mansarda(F01). Pietinio fasado pirmas aukštas tinkuotas, antras ne(F02-05). Dalis langų pakeista. Stoge įrengti plokštuminiai stoglangiai(F06-07). Pastate yra pravažiavimo anga(F08). Pravažiavimo danga betoninės trinkelės(F09), perdanga plokščia(F10). Pravažiavime yra metaliniai vartai(F11). Šiaurinio fasado pirmas aukštas tinkuotas(F12-13), antras aukštas netinkuotas. Stoge įrengti plokštuminiai stoglangiai. Rytinėje fasado dalyje pirmame aukšte įrengtas stiklinis priestatas(F14). Vakarinėje fasado dalyje langai nekeisti su metalinėm, su grotomis(F15). Lietaus vanduo nuvedamas ant kiemo dangos(F16). Kiemo danga prie pietinio fasado betoninių trinkelių(F17), prie šiaurinio fasado asfalto danga(F18-19).
