Vilniaus senamiesčio atnaujinimo agentūra

**KULTŪROS PAVELDO OBJEKTO BŪKLĖS PATIKRINIMO AKTAS**

1. Pavadinimas Nuomojamams namas
2. Kultūros vertybių registro unikalus kodas 10348
3. Adresas Vilniaus g. 12
4. Valdytojas \_\_\_\_\_  
(vardas, pavardė, gyv. vieta, tel. numeris/juridinio asmens pavadinimas, teisinė forma, buveinė, kodas, tel. numeris)
5. Paskelbtas ar nepaskelbtas saugomu kultūros paveldo objektu valstybės saugomas
6. Ankstesnio būklės patikrinimo data ir akto numeris \_\_\_\_\_

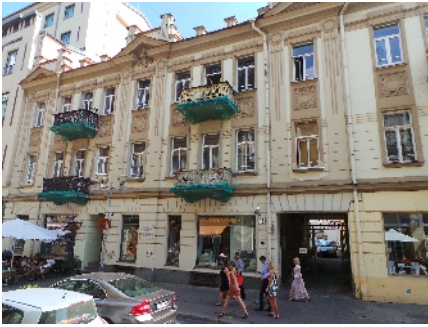
F1

**8. Kultūros paveldo objekto būklės apibūdinimas** Pastatas yra trijų aukštų su mansarda(F01, F16). Gatvės fasadas su architektūrinėmis detalėmis, balkonų konstrukcijos aptrupėjusios(F02-05). Pirmame aukšte yra komercinės paskirties patalpos(F03). Įvažiavimas į kiemą (F06) su metalinėmis varčiomis. Pravažiavimo danga plytelės ir asfaltas(F08). Perdanga – plytiniai skliautai ant metalinių sijų(F09). Pravažiavimo sienos išteptos dažais(F10-11). Kiamo fasadai lygūs, daugelis langų pakeisti(F12-13). Kiamo pusėje ant stogo įrengti tūriniai stoglangiai(F14). Kiamo danga – asfaltas(F15).
