Vilniaus senamiesčio atnaujinimo agentūra

KULTŪROS PAVELDO OBJEKTO BŪKLĖS PATIKRINIMO AKTAS

1. Pavadinimas Pastatų komplekso pirmas pastatas
2. Kultūros vertybių registro unikalus kodas 15886
3. Adresas Vilniaus g. 23
4. Valdytojas _____
(vardas, pavardė, gyv. vieta, tel. numeris/juridinio asmens pavadinimas, teisinė forma, buveinė, kodas, tel. numeris)
5. Paskelbtas ar nepaskelbtas saugomu kultūros paveldo objektu valstybės saugomas
6. Ankstesnio būklės patikrinimo data ir akto numeris _____

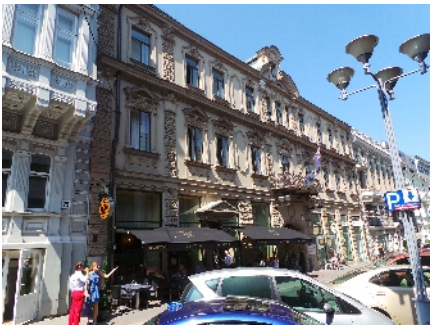
F1

8. Kultūros paveldo objekto būklės apibūdinimas Pastatas yra trijų aukštų, pagrindiniu fasadu orientuotas į Vilniaus gatvę(F01). Pirmame aukšte yra komercinės paskirties patalpos(F02-03). Fasade visi langai pakeisti. Fasado centre yra įvažiavimas į kiemą(F04), be varčių. Įvažiavimo danga – betoninės trinkelės(F05), perdanga – tinkuotas cilindrinis skliautas(F06). Pravažiavimo sienos išteptos(F07). Prie įvažiavimo kampų gatvėje ir kieme yra apsauginiai akmenys(F08-09). Kiemo fasaduose beveik visi langai pakeisti, ant sienų išvedžiotos inžinerinės komunikacijos(F10-12). Lietaus vanduo nuvestas į lietAUS KANALIZACIJA(f13). Kiemo danga – betoninės trinkelės ir betonas(F14).
