Vilniaus senamiesčio atnaujinimo agentūra  
(dokumento sudarytojo pavadinimas)

**KULTŪROS PAVELDO OBJEKTO BŪKLĖS PATIKRINIMO AKTAS**

1. Pavadinimas Rūmai, vad. Pšezdeckių, rytų pastatas
2. Kultūros vertybių registro unikalus kodas 26992
3. Adresas Visų Šventųjų g. 7
4. Valdytojas \_\_\_\_\_  
(vardas, pavardė, gyv. vieta, tel. numeris/juridinio asmens pavadinimas, teisinė forma, buveinė, kodas, tel. numeris)
5. Paskelbtas ar nepaskelbtas saugomu kultūros paveldo objektu valstybės saugomas
6. Ankstesnio būklės patikrinimo data ir akto numeris \_\_\_\_\_

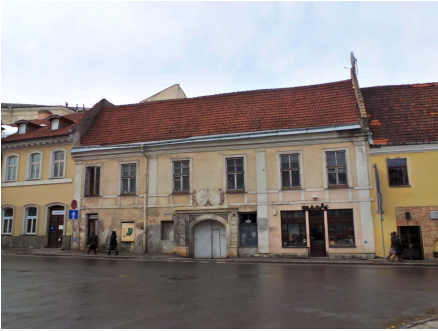
F1

**8. Kultūros paveldo objekto būklės apibūdinimas** Pastatas yra dviejų aukštų, pagrindiniu fasadu orientuotas į Visų Šventųjų gatvę(F1). Fasado dažai išblukę, vietomis aptrupėjęs tinkas. Pirmame aukšte yra komercinės paskirties patalpos su vitrininiais langais. Antrame aukšte langai nekeisti(F2). Fasado centre yra prav. įvažiavimo į kiemą vartai su medinėmis varčiomis(F3). Pravažiavimo danga ištrupėjęs asfaltas(F9-10), perdanga plokščia(F8, F11). Kiemo pietinis fasadas tinkuotas, langai ir durys nekeisti. Fasado pirmame aukšte tinkas daugelyje viet pažeistas drėgmės, ištrupėjęs(F13-16). Šiaurinis kiemo fasadas tinkuotas, daugelyje vietų tinkas nubyrėjęs(F17-18). Pastato stogo danga keraminės čerpės(F6-7). Gatvės fasade lietaus vanduo nuvestas į lietaus kanalizaciją(F4). Kieme lietaus vanduo nuvestas ant

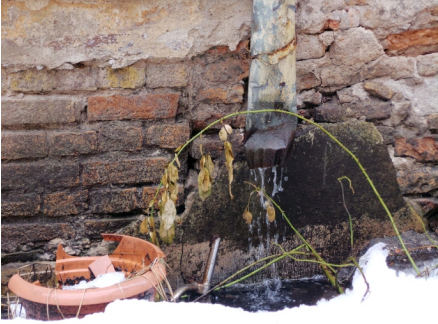
F19

kiemo dangos(F19), kai kur lietvamzdžiai sulaužyti, vanduo nuo stogų teka ant sienų(F20). Kiemo danga asfaltas.
